横浜市 自然体験施設  
NPO都筑里山倶楽部 炭焼き部会

2023年9月度 炭焼き部会  
レポート

# 炭焼き部会 9月度 活動レポート

9月26日 文責 炭焼き部会 小山

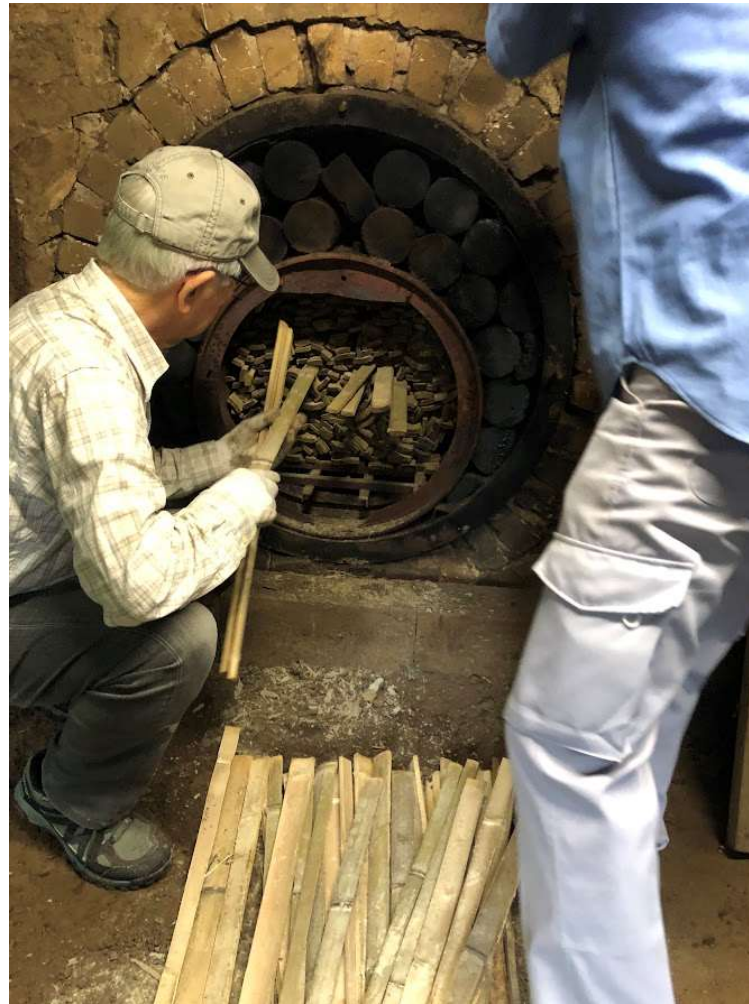
## 9月9日 竹材のセット状況

MK-2 窯内 68cm 太さいろいろの長寸  
4-5年 成長竹の末口側、約6カ月の自然  
乾燥（平均乾燥重量 減 35%品、青カビ  
多発） 炭焼き部会 一般向け レポート

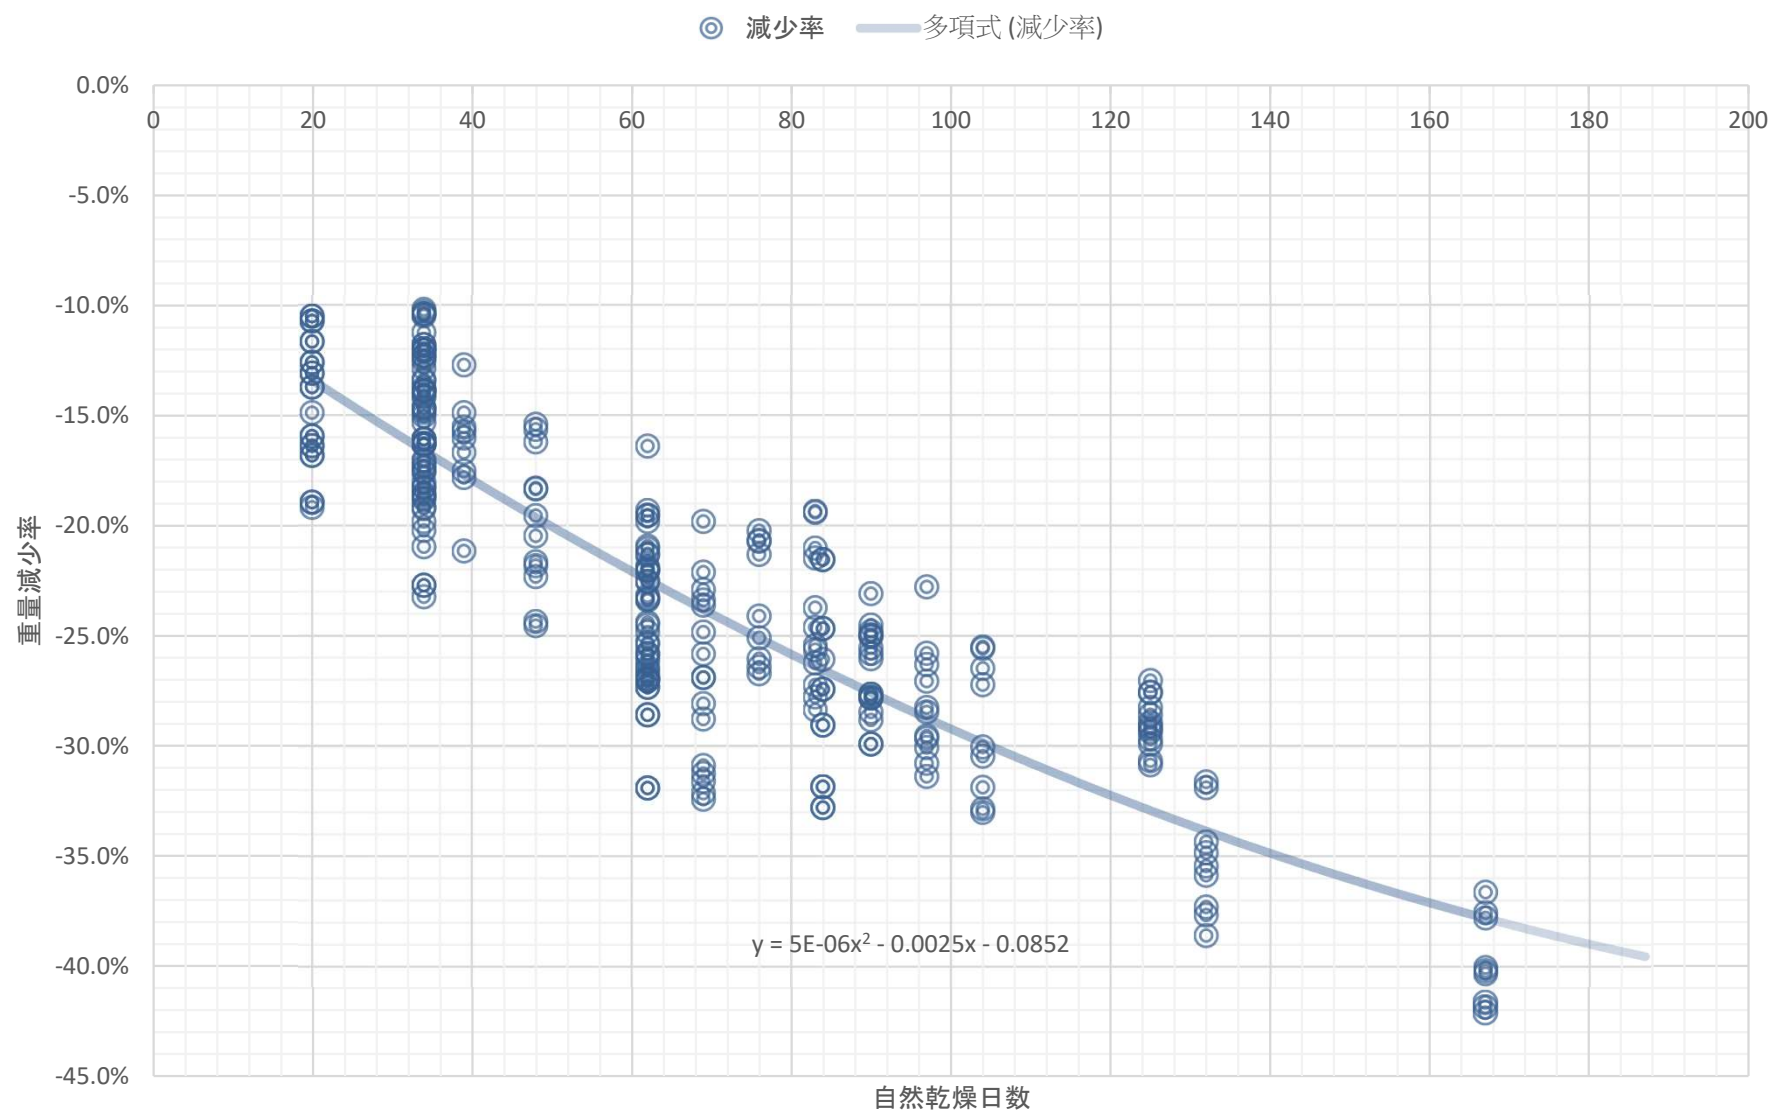
# 5月19日測定結果反映、自然乾燥日数と重量減少率

10Kg前後／1束 の単位で重量変化を毎月モニター中

- 7月から9月の2カ月間で、重量減がなかったり、逆に重量微増の乾燥束が見られる傾向は続いている。
  - 乾燥日数が長いものは286日まで到達、初期重量から30%以上乾燥が進んだ束では、湿度の高まった梅雨時では 吸湿作用が働いたと思われる
  - 全束データのプロットにも変化が見られ、カーブフィッティング曲線が平行に推移始めた(吸湿は、40%前後で飽和平衡状態か?)
    - 最適なカーブフィッティング式(Excelでは、対数近似や3次多項式近似しか選択できない)がないので、プロット生データから要判断
  - 2～3カ月以内の乾燥初期の束では、重量減が続いている
  - 7月時点では、防虫ネットのマイナス面として、保管中の竹材表面への通風が妨げられることから、青かび発生が顕著だったが、黒色のカビに変化してきた。プラス面として、食害による竹粉の発生が陽当たりの悪い保管場所では、少なくなる傾向が見えてきた。陽当たりの良い保管場所では、食害による竹粉の増加が見られたが、防虫ネットの効果はあると判断できる

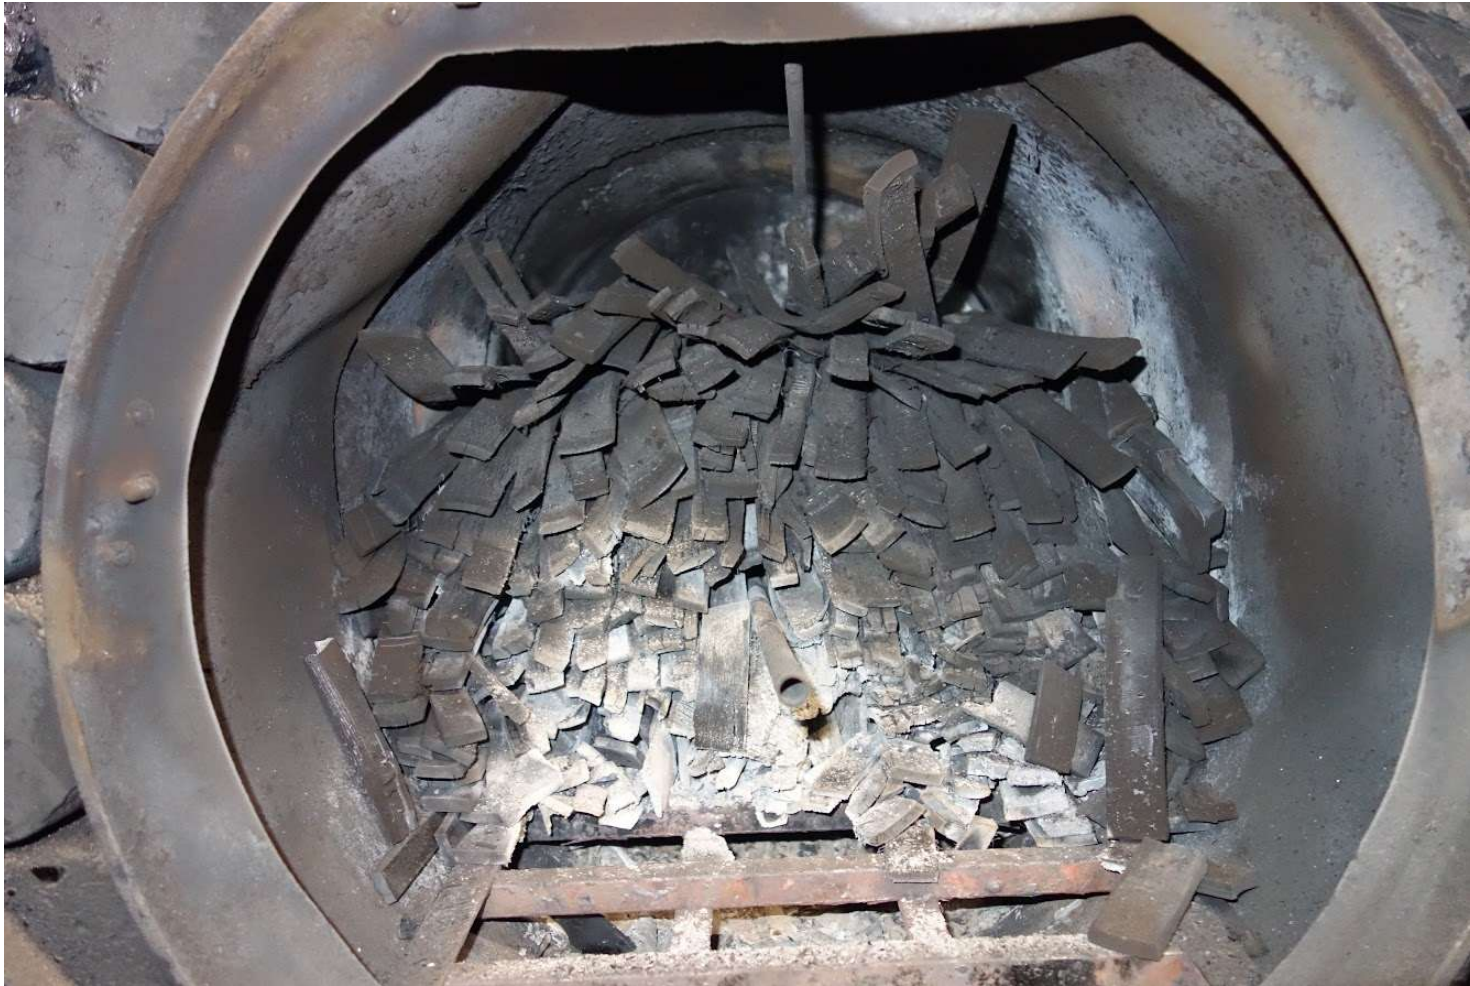
# 9/23 出炭状況(MK-2(左窯)のみ)

68cmの長寸 竹材の出炭状態)  
3年 成長竹の末口側、約7カ月の自然乾燥後(平均35%重量減)

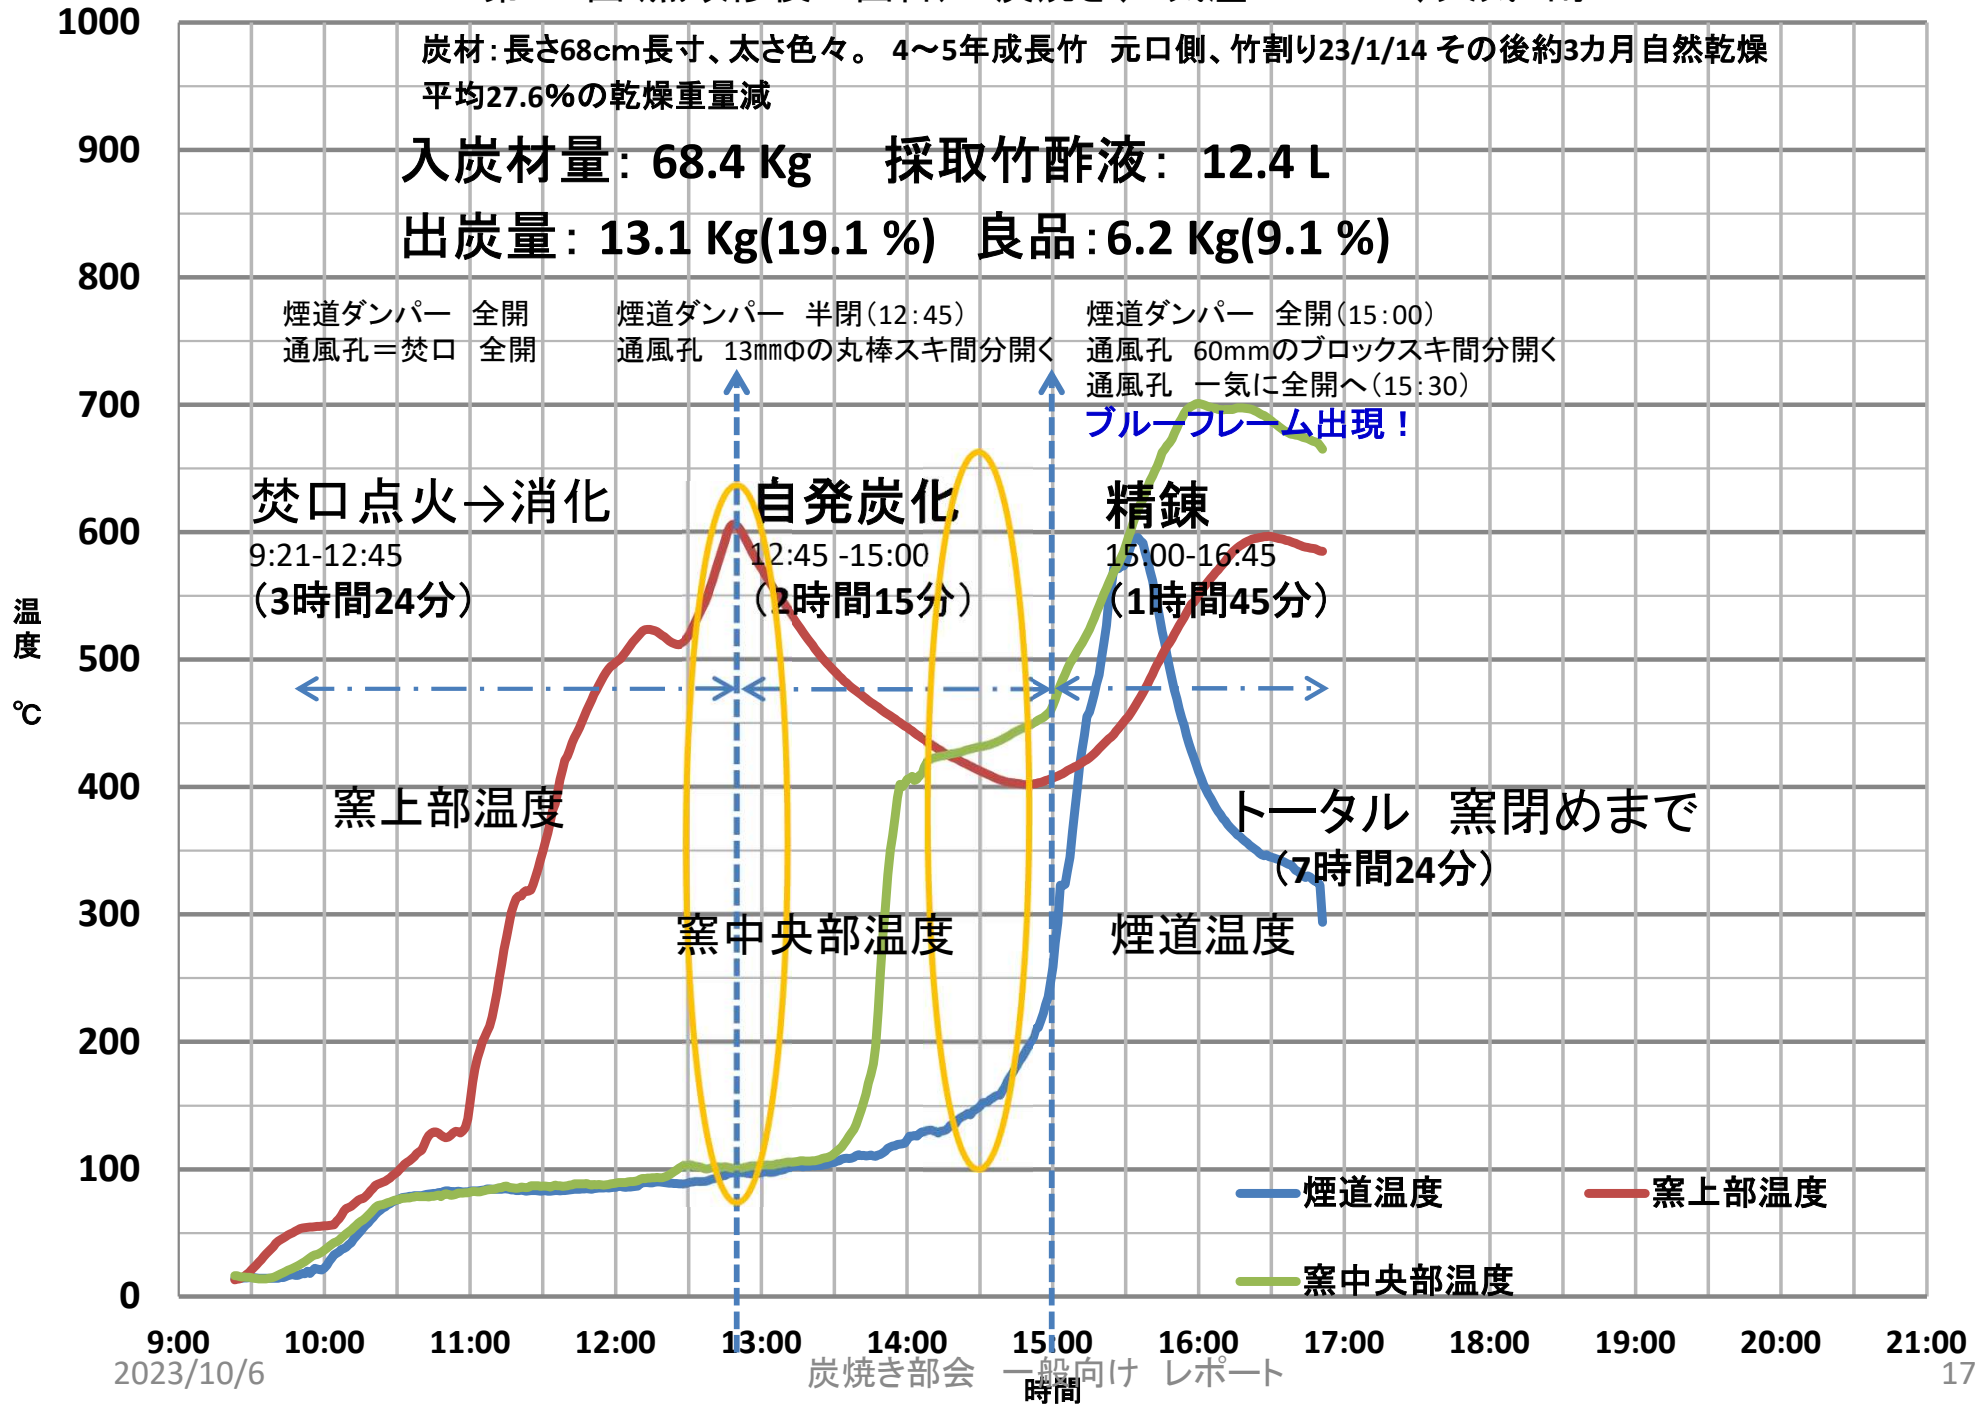
# 2023年4月15日(土) 宮谷戸 MK-2窯 竹炭焼き結果

第237回(窯改修後21回目) 炭焼き、気温 11.7 °C、天気 雨

炭材:長さ68cm長寸、太さ色々。4~5年成長竹 元口側、竹割り23/1/14 その後約3カ月自然乾燥  
平均27.6%の乾燥重量減

入炭材量: 68.4 Kg 採取竹酢液: 12.4 L

出炭量: 13.1 Kg(19.1%) 良品: 6.2 Kg(9.1%)

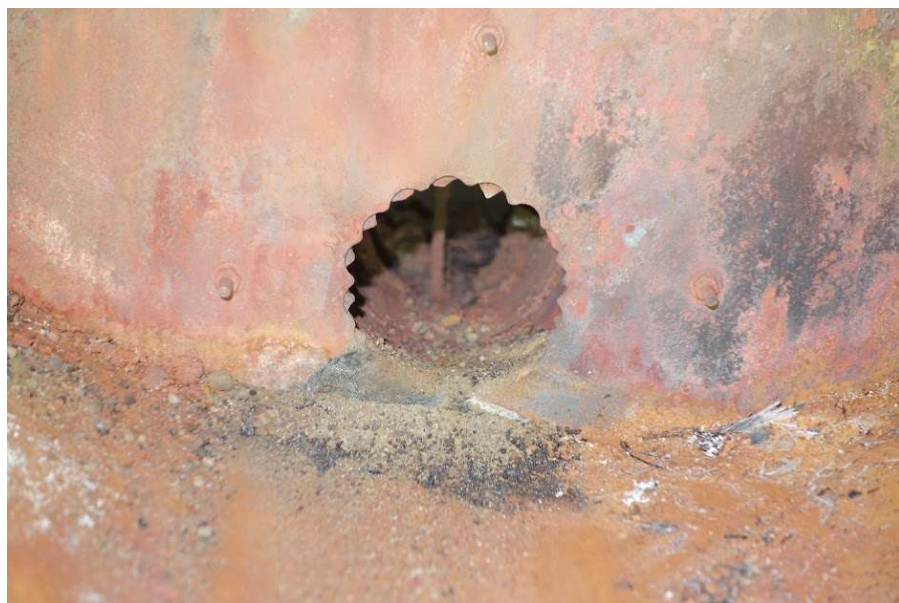
窯 奥底部、煙道入口の絞り レンガ  
直径 約60→26mm(レンガ設置後、半円上部高さ)の  
入口(=窯出口)へ絞っている

- 5月度と同様に、窯出口煙道部にレンガを置いて絞る方式(ばじょうじ窯方式)で、炭化時間をゆっくり進ませることができた。材料の違いはあるが、対策前(4月)の炭化時間2時間15分、対策後 5月度4時間15分、6月度5時間40分、7月度6時間45分、9月度(今回)6時間12分、精錬時にブルーフレームが長時間出現し、最高温度769°Cレベルで精錬を終了した。窯出した竹炭は、出炭率24%、良品率17%と 過去の平均レベルより5%程度高く、品質も素晴らしかった(硬くて、叩くと 金属音の音色も美しかった)。7月度に続き 宮谷戸窯で 焼いた竹炭の中で1、2を争う高い出来栄えとなった。3年成長竹も4-5年成長竹も、差がない高い品質の竹炭にできることが、裏付けられた
  - 下記リンク先に窯出し時と選別中の音色を収録し、アップしていますので、是非お聞き下さい <https://photos.app.goo.gl/umjA56EUfRFWi15R6>
  - 4月度から始めた 竹の成長期間3水準と自然乾燥2条件での竹炭の品質差検証は、3カ月乾燥での4-5年、3年、1年の結果が出そろった。4月→5月以降で 煙道への出口を絞った炭焼き条件の大きな変更を行っているが、興味深い結果がでつつある。7月度から、始めた6カ月自然乾燥品で、4-5年の成長竹、3年の成長竹とも素晴らしい結果が出たことは、今回の一連の検証の目的が ほぼ達成できたと思われます。
  - 最後は、10月(1年成長)の6ヶ月自然乾燥竹で一連の検証を終了予定

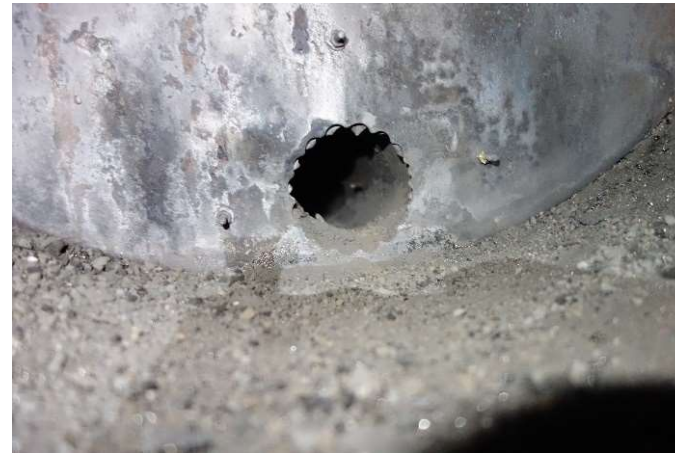
煙道入り口のレンガ高さまで炭化物が蓄積していた

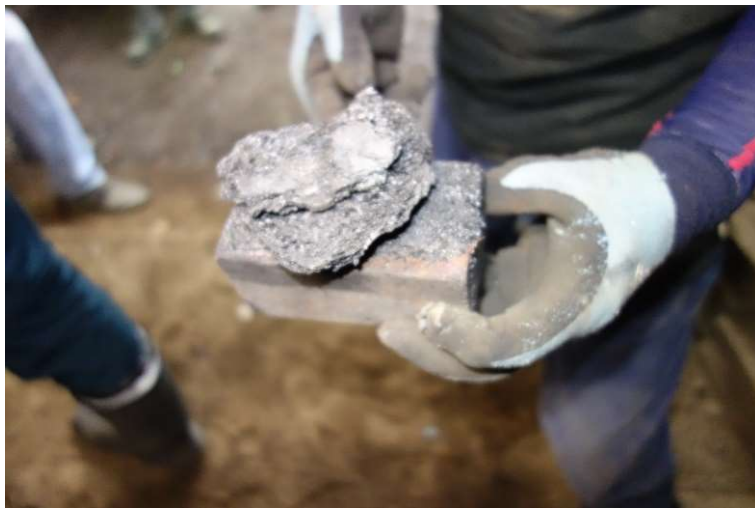
煙道への入り口を絞ったレンガに付着した炭化物と 窯内に残った炭化物(デブリ)

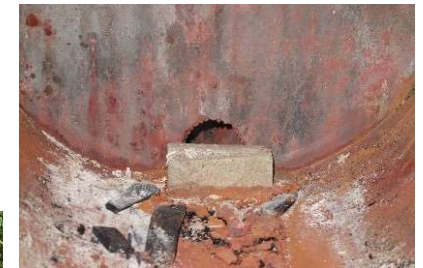
煙道への入り口を絞って、炭化速度を抑え、じっくり炭化を進める (高さ60→26mm)

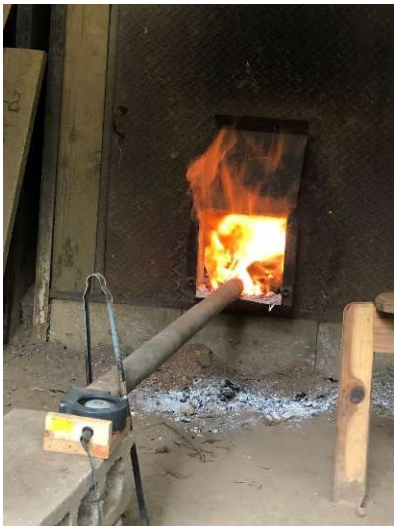
焚き口から薪を燃やして、熱風を窯内へ

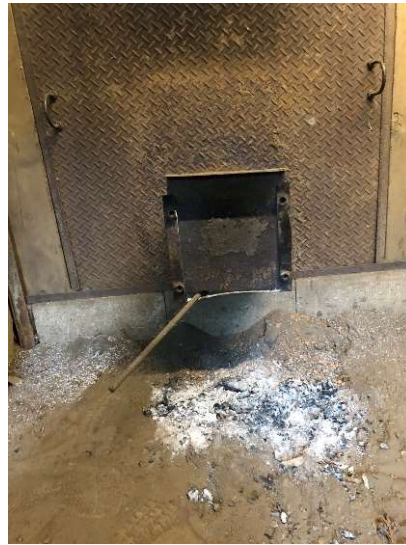
自発炭化開始

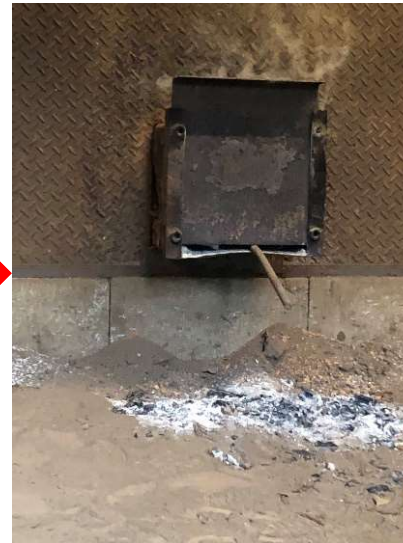
自発炭化中、竹酢液回収。焚き口が変形、スキが一樣になる場所へ丸棒を移動

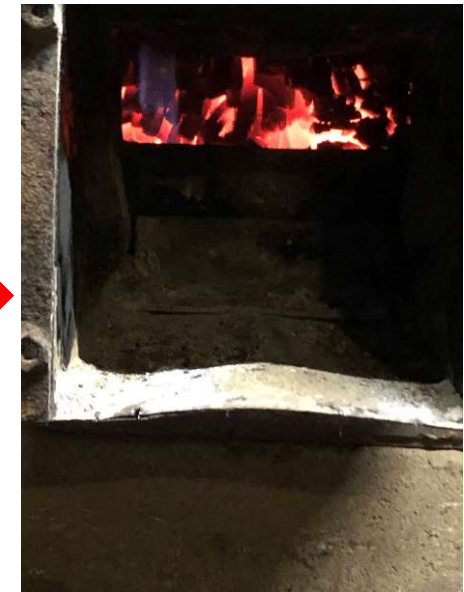
精錬開始 窯内温度 急上昇、ブルーフレーム 長時間出現し、窯内769°まで上昇

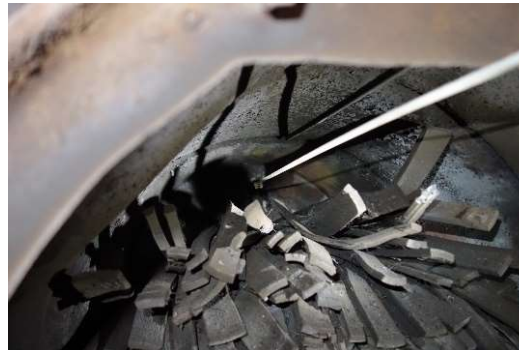
熱電対位置 管理  
前面蓋から600mm奥まで挿入、  
ほぼ窯の中央部

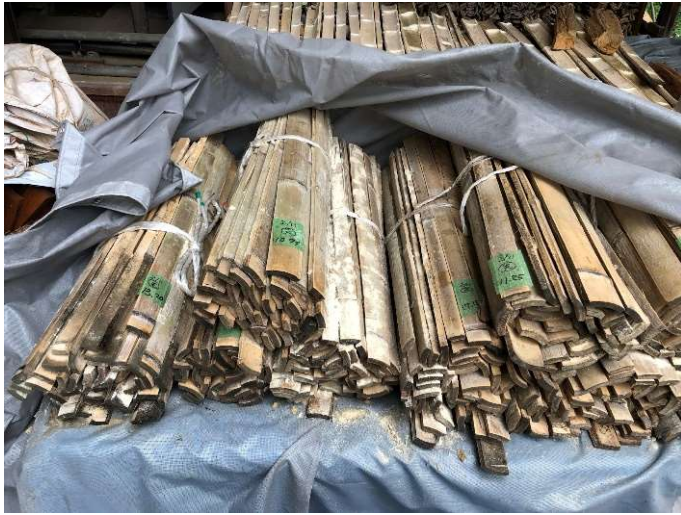
防虫ネットがあっても7、8月の2ヶ月間での新たな食害で発生した竹粉

2)小さな虫が直ぐに、飛んでくる3-6月以降、飛来する虫は見えなくなった7-8月の間でも、陽当たりの良い保管場所では、大量の食害による新たな竹粉が発生していることが、確認された。防虫ネット有の保管では、新たな竹粉発生が少なかった

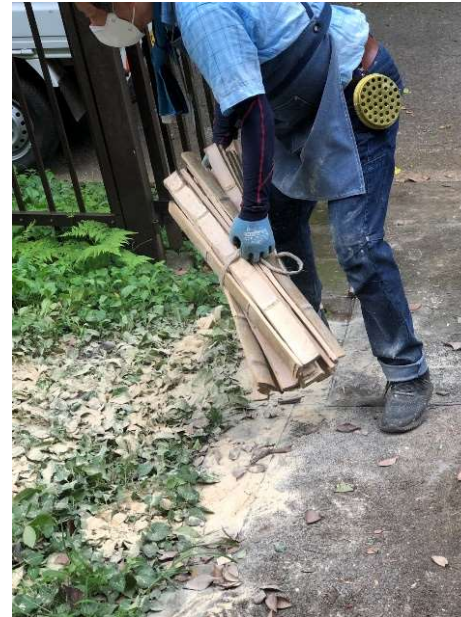
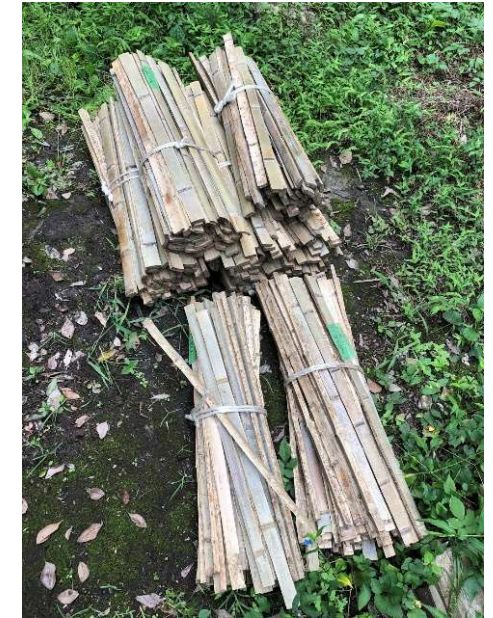
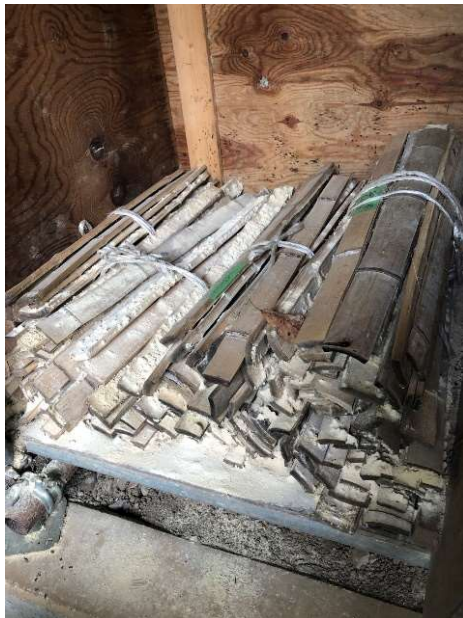
防虫ネットがない乾燥品では、2ヶ月間で、更に大量の食害で多量の竹粉が発生

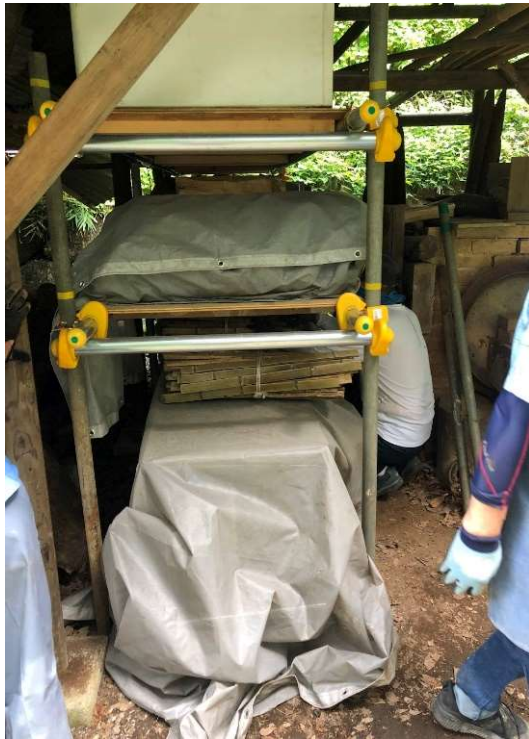
カビ発生が主体で、竹粉の発生は少ない

1)防虫ネットあり、自然乾燥 6～9ヶ月経過で、陽当たりの悪い保管場所では、7、8月の間、カビ発生が主体で、食害による竹粉は 明らかに少なかった。 ネット中に侵入した虫は、散見されたが、陽当たりが悪いと食欲が低下するのか？、カビが食害を抑制するのか？

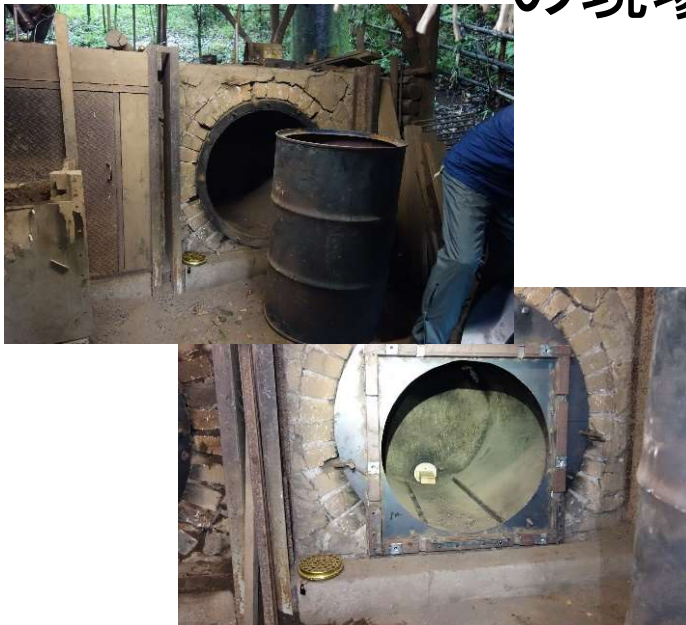
既設大型缶とドラム缶、2分割し、軽量化した前面蓋(その1)

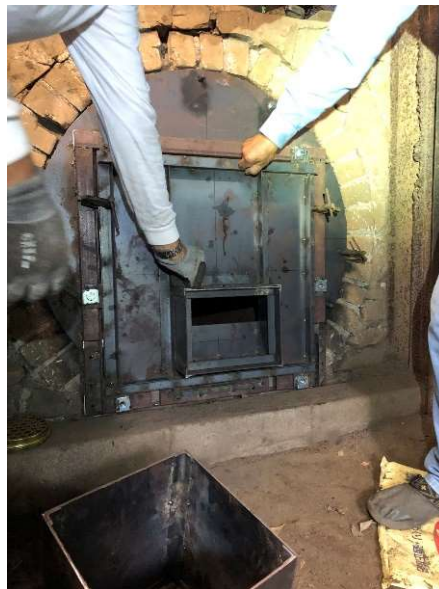
2分割し、軽量化した前面蓋(その2) この部分を脱着し、炭材入れ と炭取り出しを行う

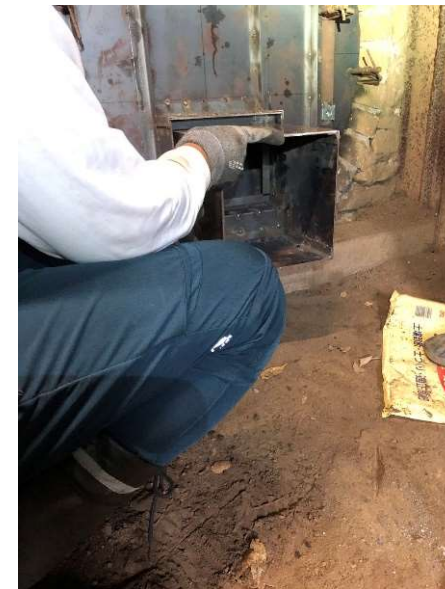
脱着式の焚き口

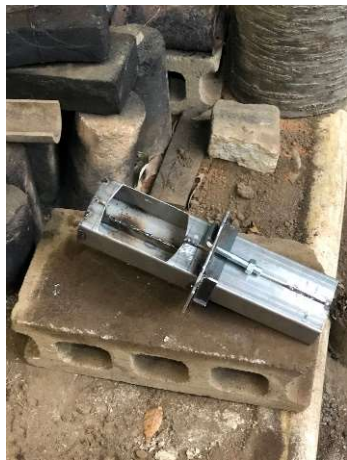
既設の大型缶と内側にセットするドラム缶の煙道をつなぐ部品

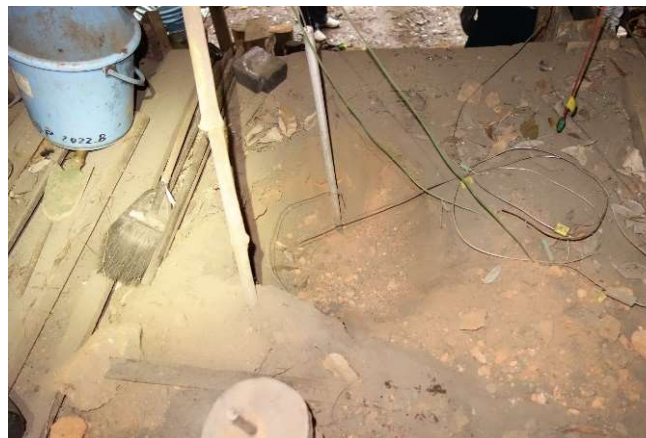
窯上部から熱電対を挿入する場合の挿入位置

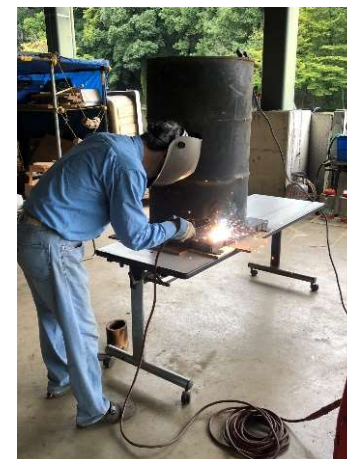
前面蓋(その1)とドラム缶を溶接を開始
