横浜市 自然体験施設  
NPO都筑里山倶楽部 炭焼き部会

2023年10月度 炭焼き部会  
レポート

# 炭焼き部会 10月度 活動レポート

10月29日 文責 炭焼き部会 小山

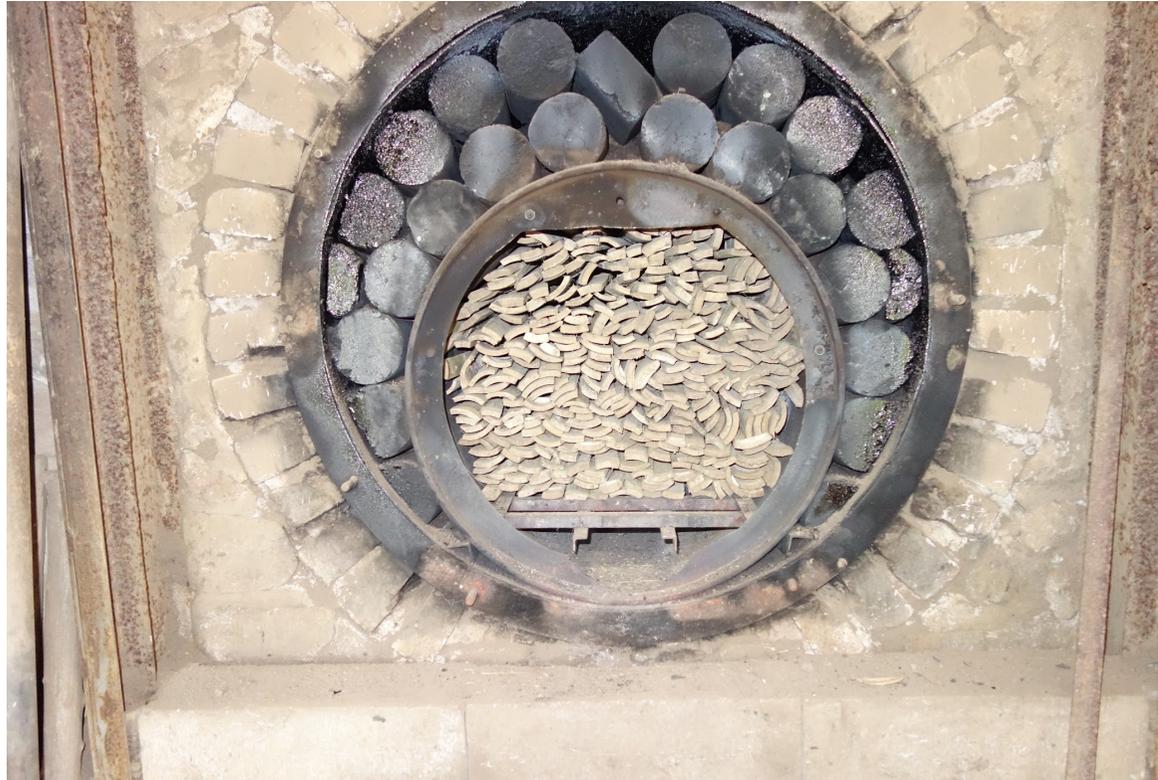
## 10月7日 竹材のセット状況

MK-2 窯内 68cm 太さいろいろの長寸  
1年 成長竹の末口側、約7.3カ月の自然  
乾燥（平均乾燥重量減 41%品、青カビ  
多発） 炭焼き部会 一般向け レポート

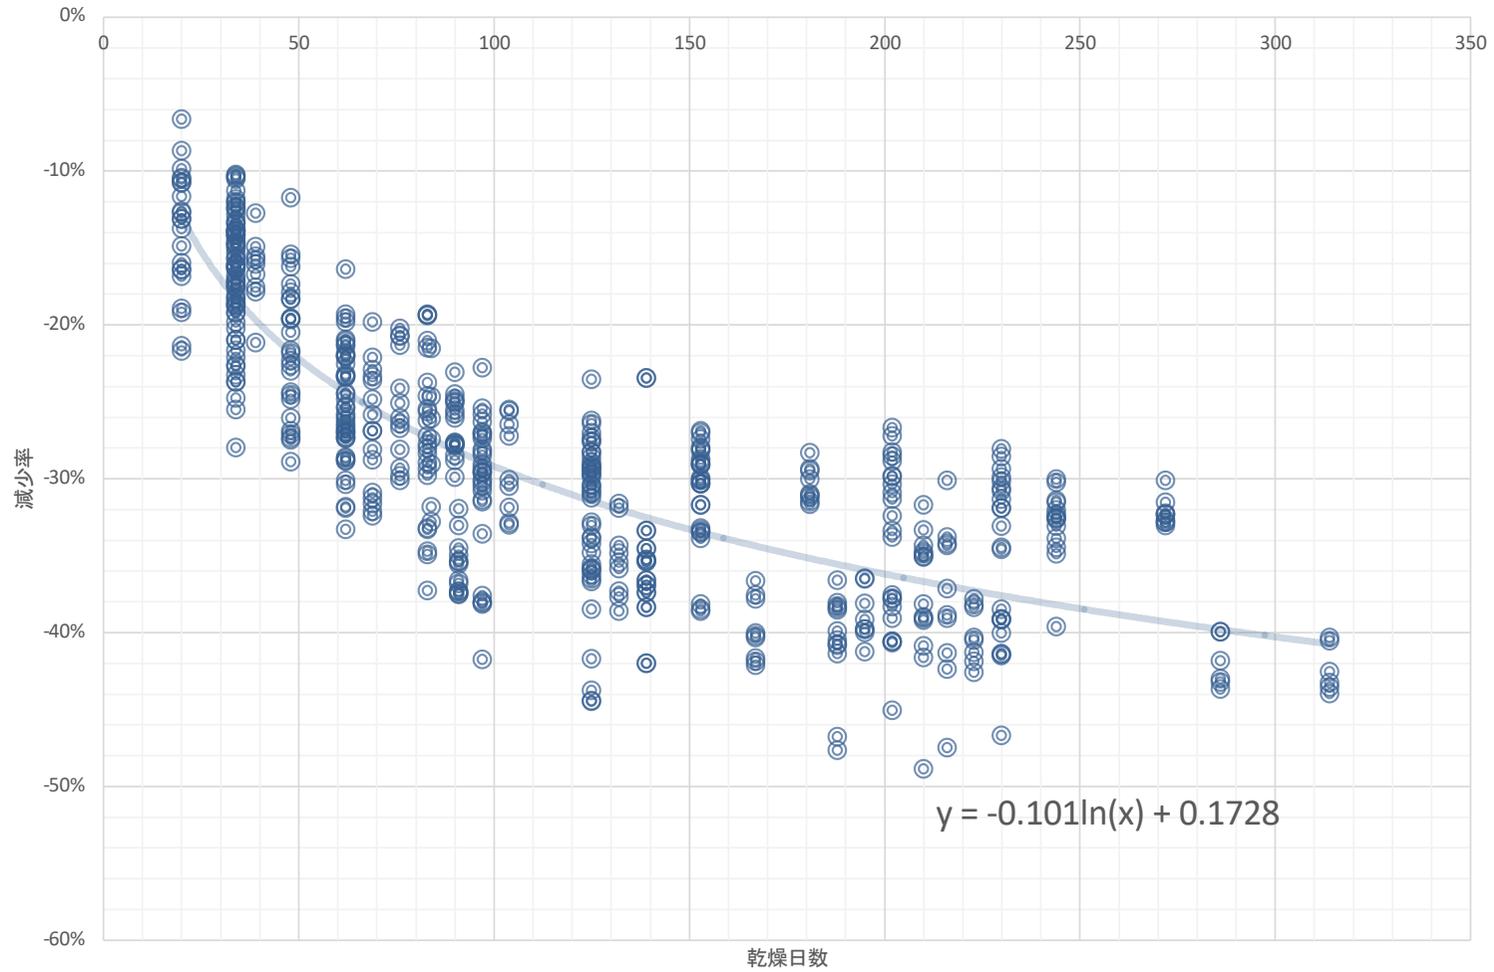
# 10月14日結果反映：自然乾燥日数と重量減少率

10Kg前後／1束 の単位で重量変化を毎月モニター中

- 7月から9月の2カ月間で、重量減がなかったり、逆に重量微増の乾燥束が見られる傾向は続いている。
  - 乾燥日数が長いものは314日まで到達、初期重量から30%以上乾燥が進んだ束では、湿度の高まった梅雨時では 吸湿作用が働いたと思われる
  - 全束データのプロットにも変化が見られ、カーブフィッティング曲線が平行に推移始めた(吸湿は、40%前後で飽和平衡状態か?)
    - 最適なカーブフィッティング式(Excelでは、対数近似や3次多項式近似しか選択できない)がないので、プロット生データから要判断
  - 2～3カ月以内の乾燥初期の束では、重量減が続いている
  - 7月時点では、防虫ネットのマイナス面として、保管中の竹材表面への通風が妨げられることから、青かび発生が顕著だったが、黒色のカビに変化してきた。プラス面として、食害による竹粉の発生が陽当たりの悪い保管場所では、少なくなる傾向が見えてきた。陽当たりの良い保管場所では、食害による竹粉の増加が見られたが、防虫ネットの効果はあると判断できる

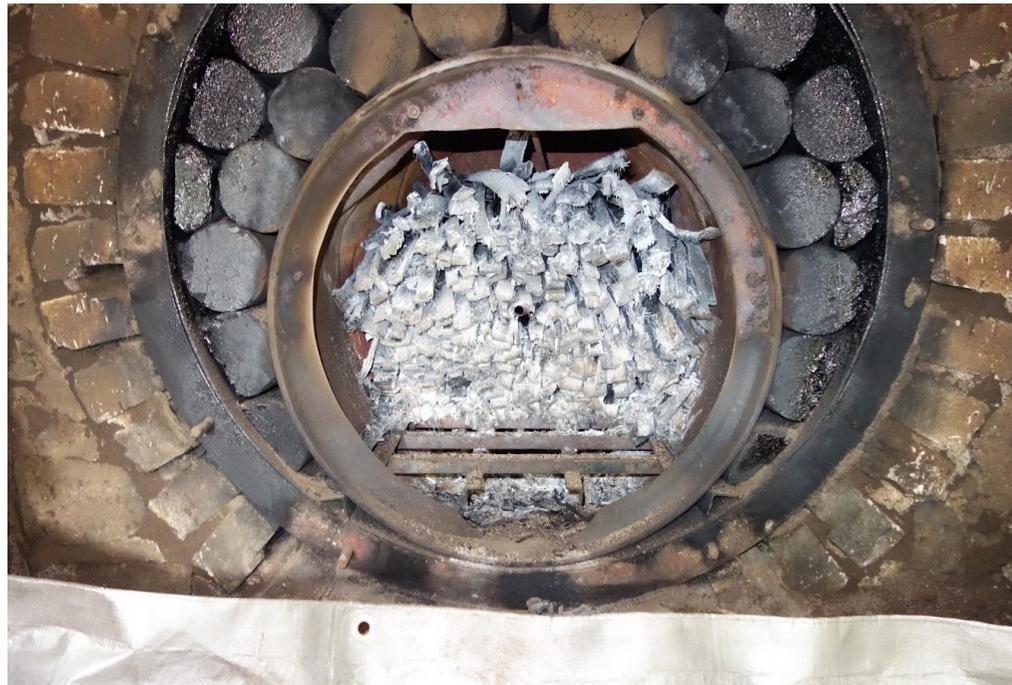
## 10/28 出炭状況(MK-2(左窯)のみ)

68cmの長寸 竹材の出炭状態)  
3年 成長竹の末口側、約7.3カ月の自然乾燥後  
(平均41%重量減)

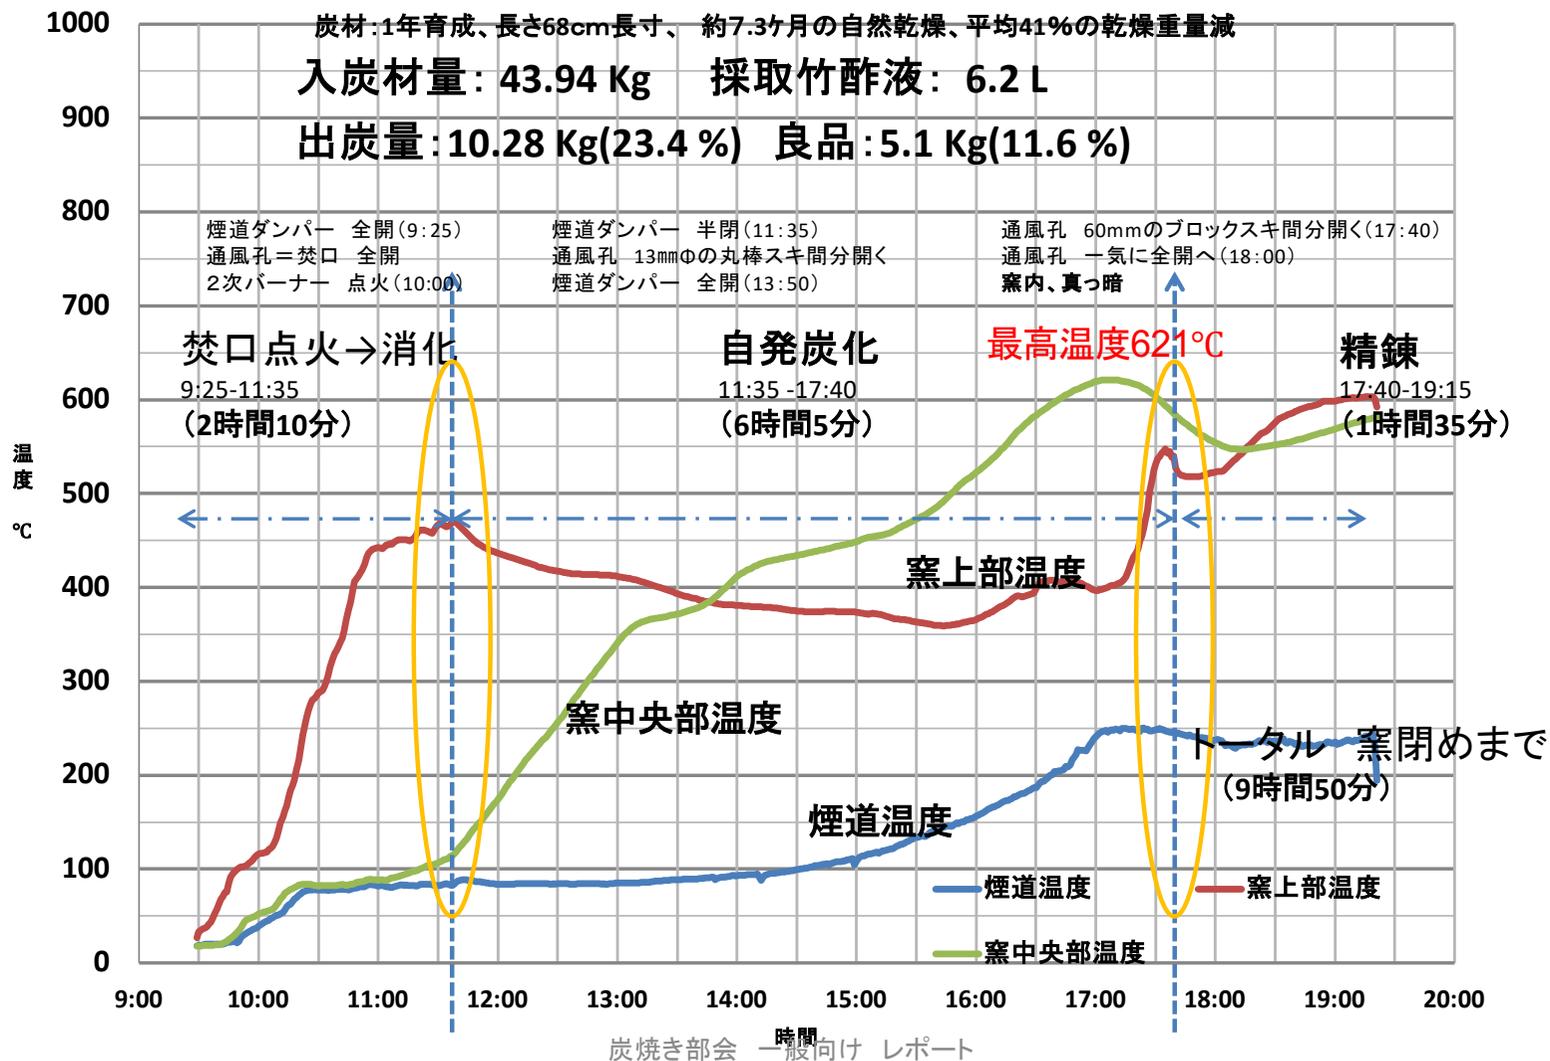
# 2023年10月14日(土) 宮谷戸 MK-2窯 竹炭焼き結果

第242回(窯改修後26回目) 炭焼き、気温 15.0 °C、天気 曇り

炭材:1年育成、長さ68cm長寸、約7.3ヶ月の自然乾燥、平均41%の乾燥重量減

入炭材量: 43.94 Kg 採取竹酢液: 6.2 L

出炭量: 10.28 Kg(23.4%) 良品: 5.1 Kg(11.6%)

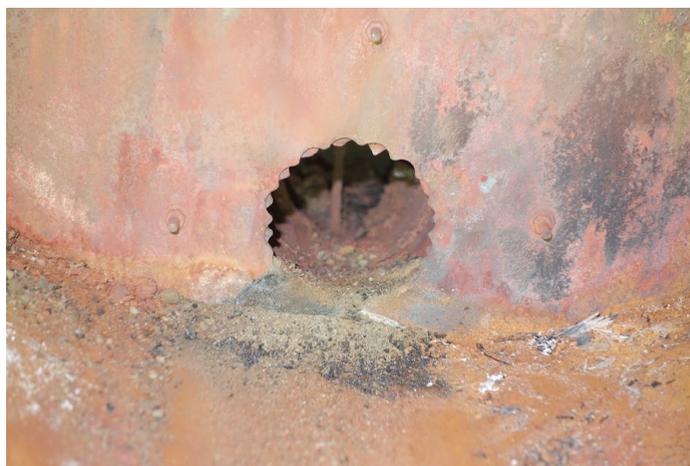
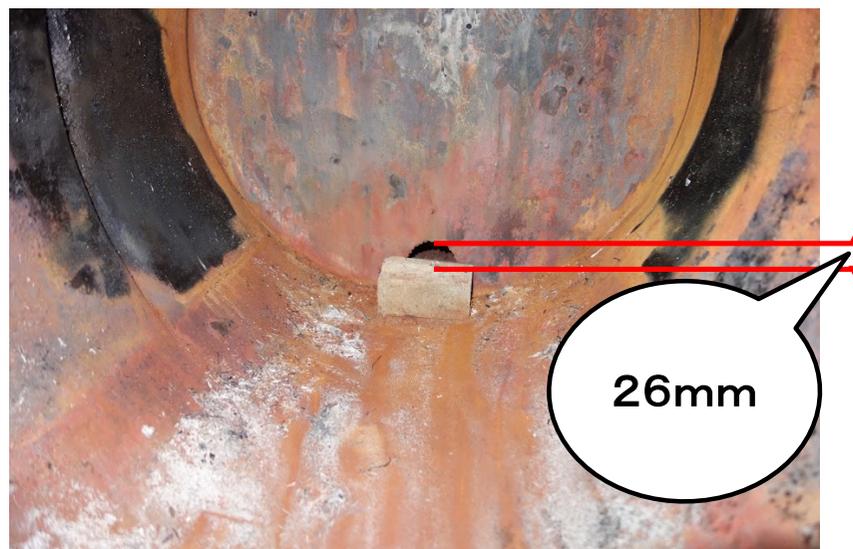
窯 奥底部、煙道入口の絞り レンガ  
直径 約60→26mm(レンガ設置後、半円上部高さ)の  
入口(=窯出口)へ絞っている

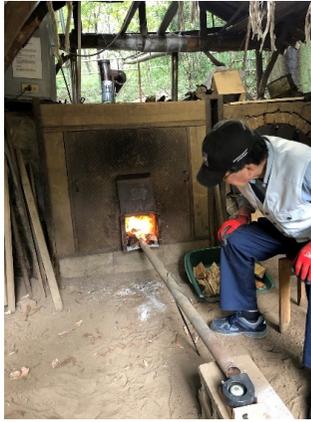
焚き口から薪を燃やして、  
熱風を窯内へ

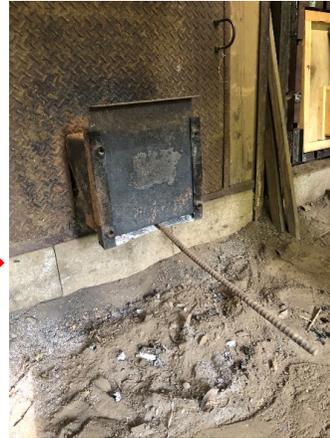
自発炭化開始

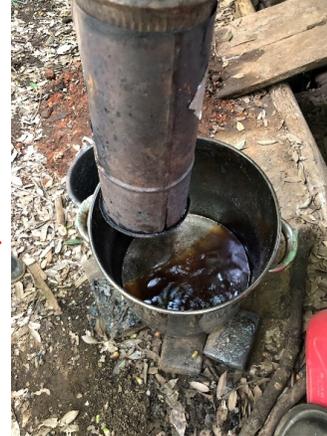
自発炭化中、竹酢液回収。

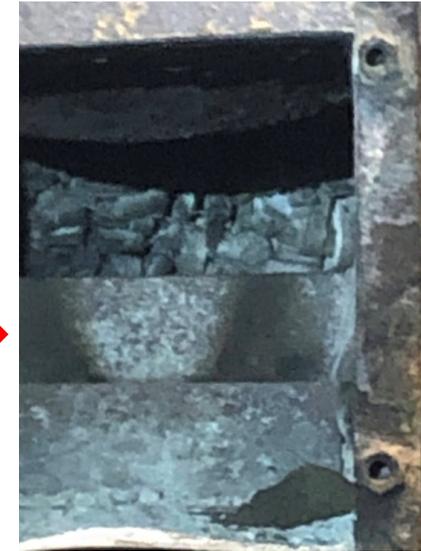
精錬開始 窯内温度 一部で  
上昇したが、窯内が真っ暗な  
状態が続き、最大温度は炭  
化中となり更新されず。竹材  
の熱量パワーの低さを示す  
結果

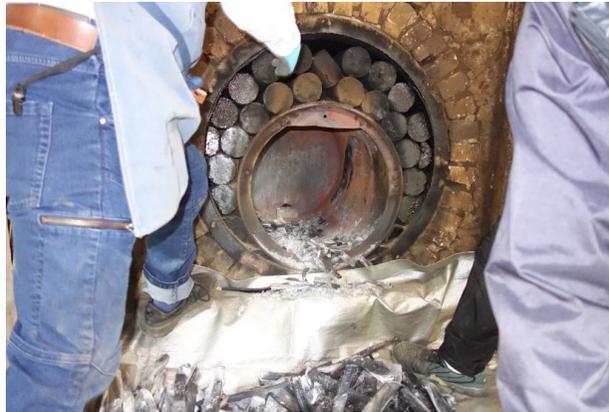
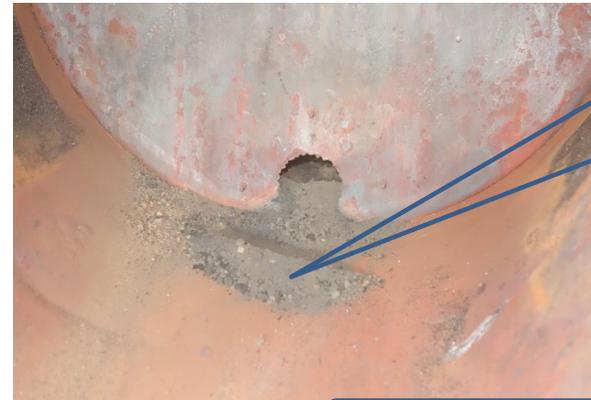
煙道下面に堆積しているこの砂は、どこから来たか？

煙道下面部に砂が溜まっていたが、大きなSUS窯とドラム缶窯のすき間を埋める為、充填していた土が落下し、劣化損傷が更に進んだエビ管の穴から侵入した可能性が大きい。

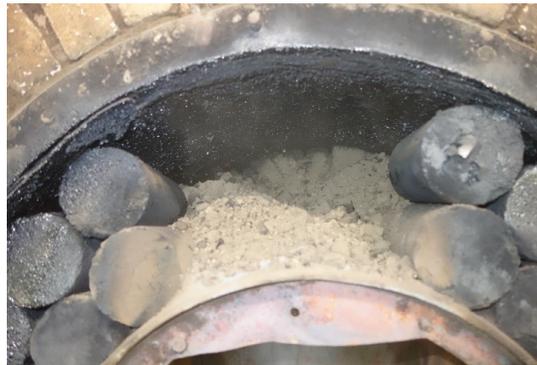
この近辺に穴があいて、土が侵入か？

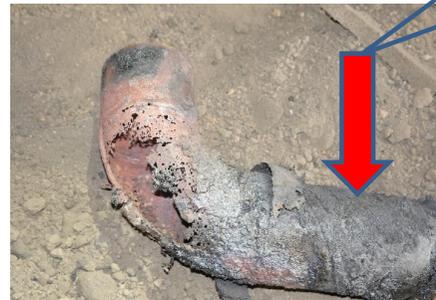
4月に先行解体した右側窯のエビ管 劣化状態。次ページに4月の解体状況をまとめた2枚のスライドを再掲載

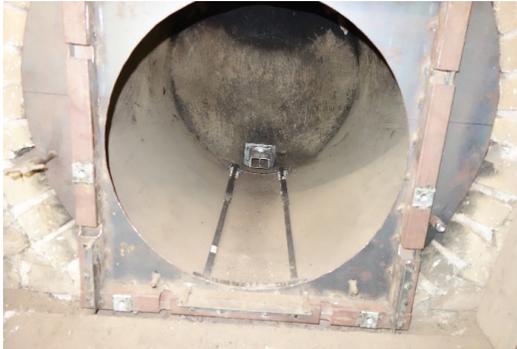
既設大型SUS缶内へのドラム缶を精度良く設置する為のガイド機構

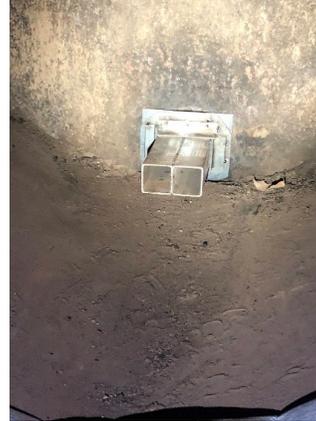
煙道接続構造

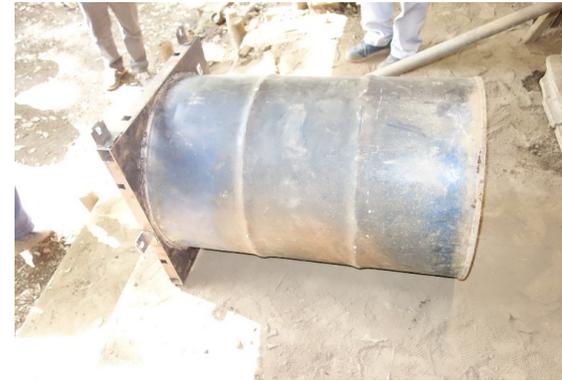
内側へセットするドラム缶

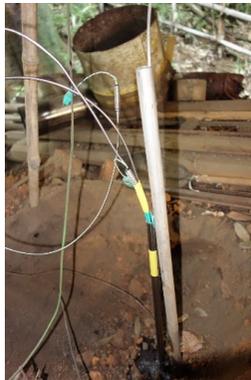
窯上部から 熱電対3本を仕込んだSUS管(13φ)設置状況

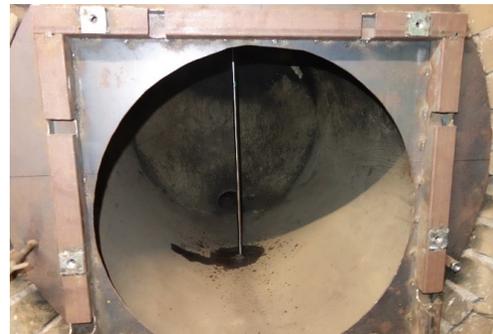
窯上部から熱電対を挿入す為の穴あけ加工後、窯内にセットされた熱電対入りSUS管

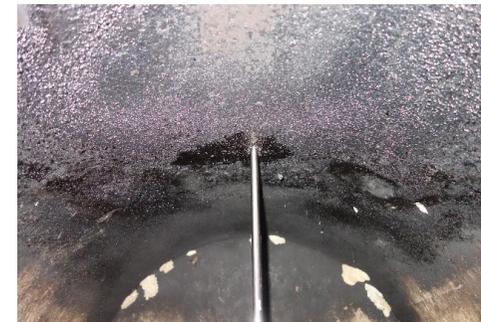
穴あけ加工部位と貫通したSUS管
