横浜市 自然体験施設  
NPO都筑里山倶楽部 炭焼き部会

2023年12月度 炭焼き部会  
レポート

# 炭焼き部会 12月度 活動レポート

1月6日 文責 炭焼き部会 小山

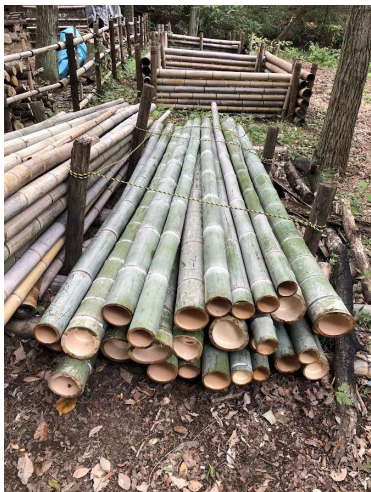
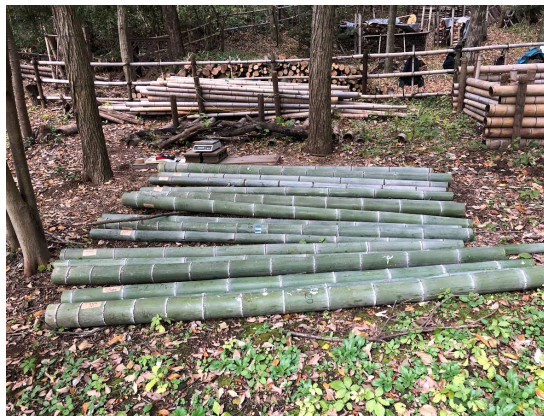
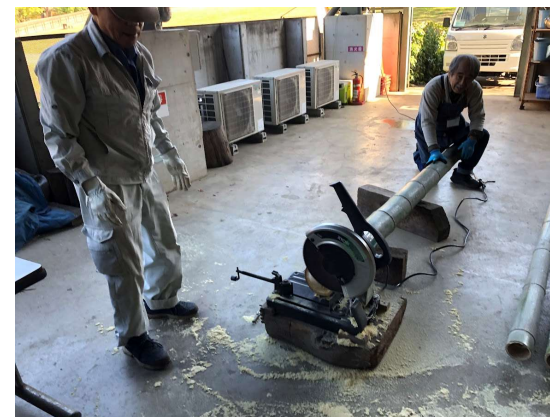
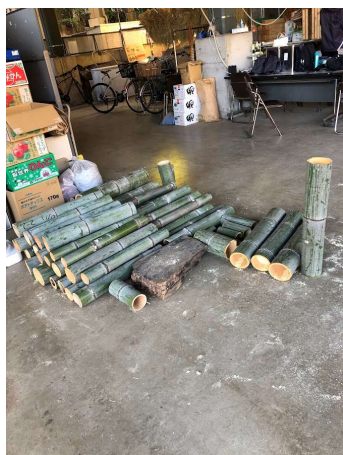
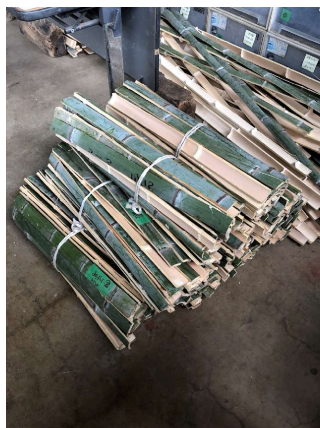
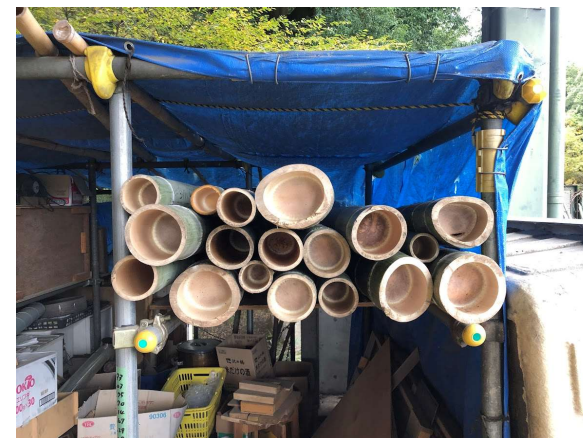
竹林での伐採、運搬、①長寸3mのまま乾燥 ②高速カッターで定寸(68cm)へカット、竹割し束ねて(10Kg目標)乾燥 ①、②の重量変化を今後 毎月チェック

竹割し束(10Kg前後)にして  
乾燥開始 束毎に重量変化をチェック

3m長寸のまま乾燥開始 長寸状態  
での重量 5~20Kg/本

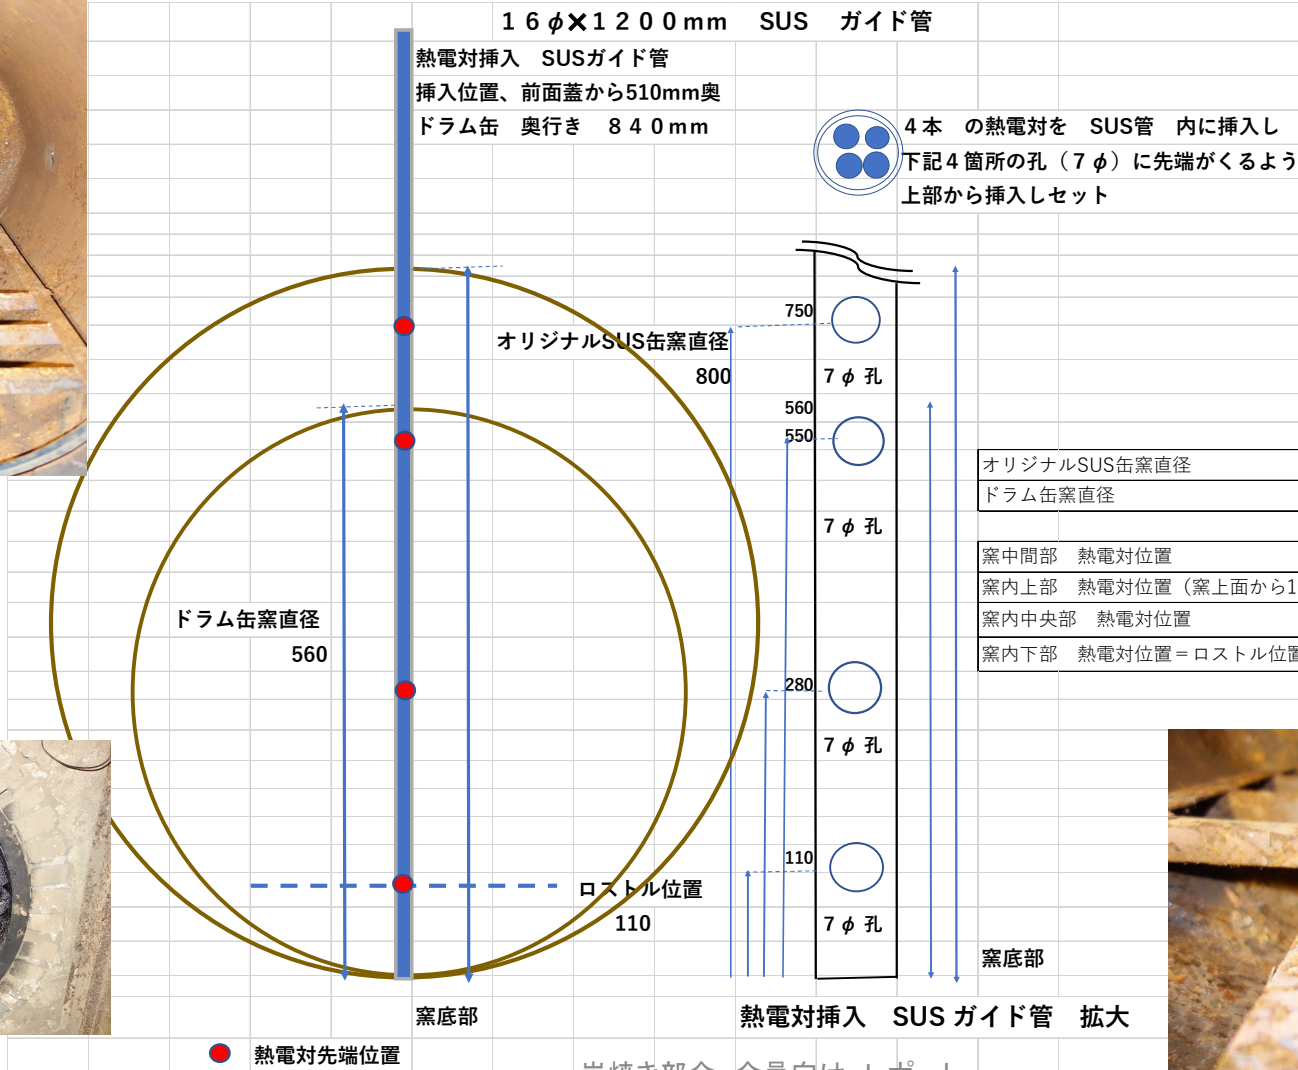
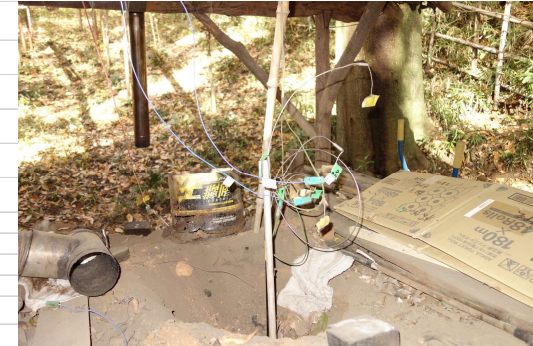
SUSガイド管と熱電対  
上部よりの挿入状態

単位 mm	
オリジナルSUS缶窯直径	800
ドラム缶窯直径	560
	240
2つの缶間の隙間距離	
窯中間部 熱電対位置	750
窯内上部 熱電対位置 (窯上面から10mm下)	550
窯内中央部 熱電対位置	280
窯内下部 熱電対位置 = ロストル位置	110

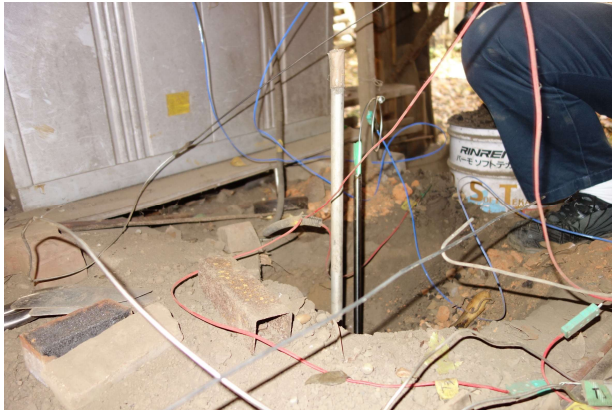
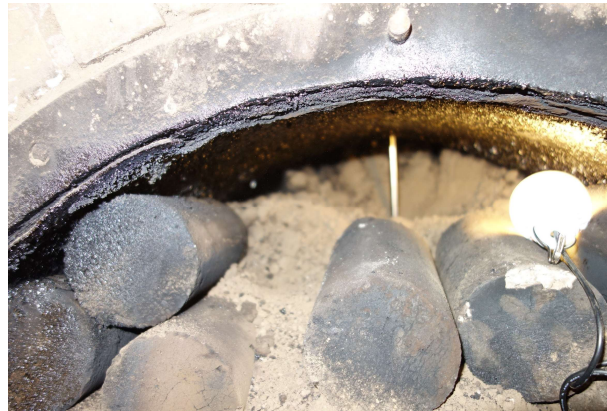
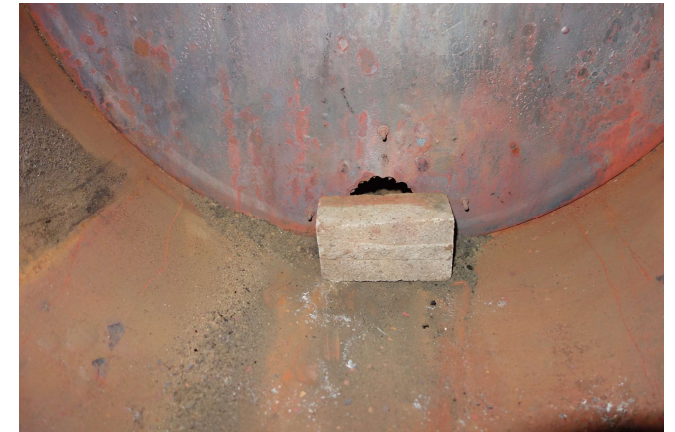
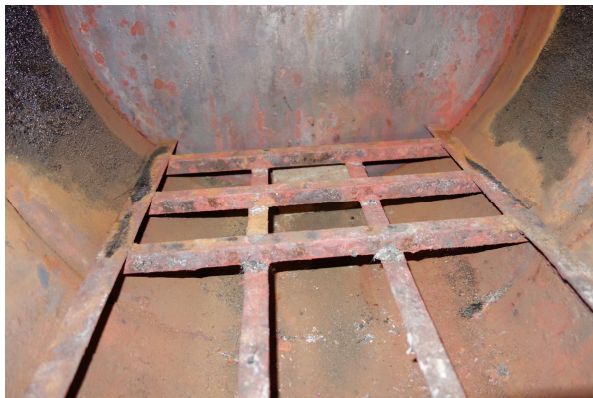
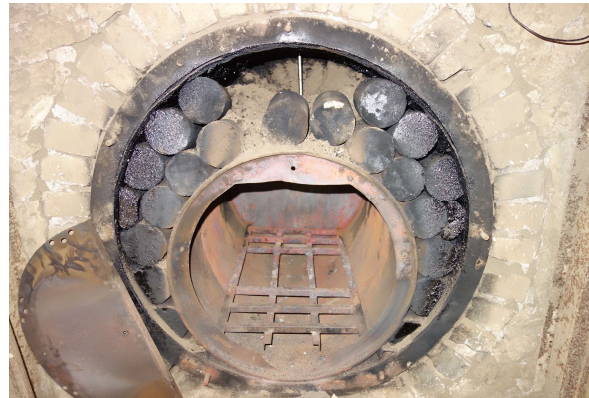
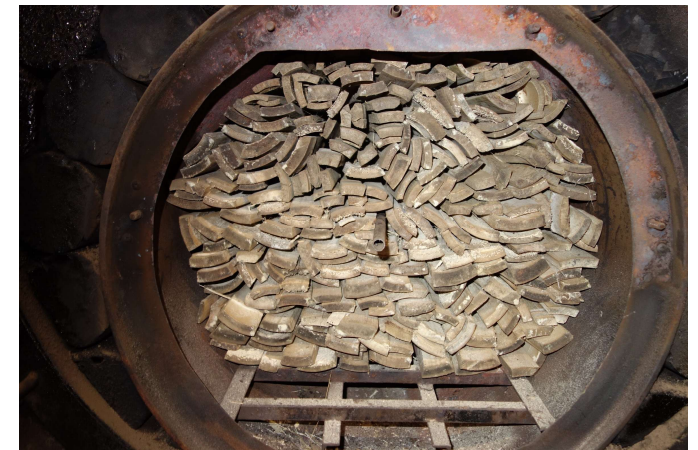
## MK2窯 窯中間部への熱電対追加方法

MK1とMK2の比較検証の為、ドラム缶内へは貫通させず上部のみに挿入

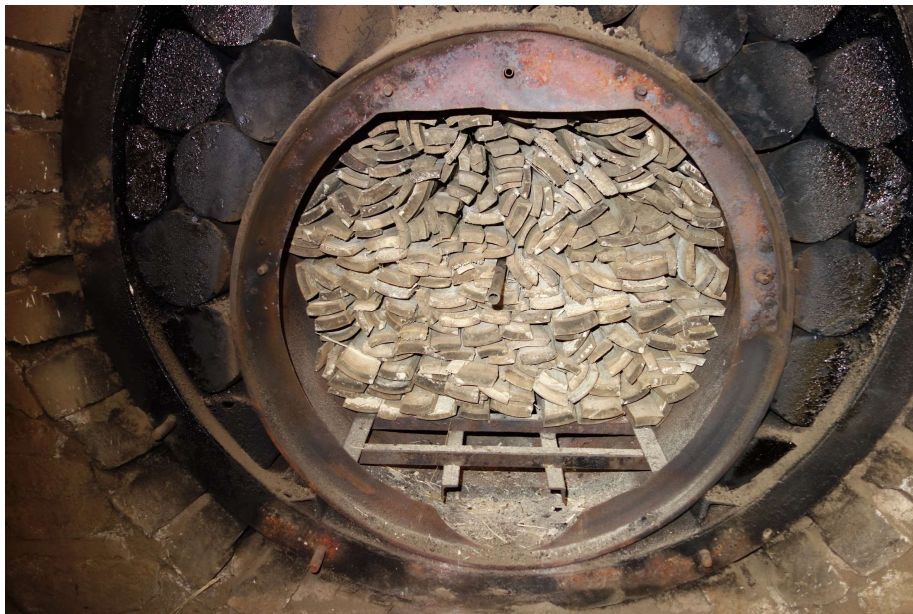
MK2 延命中の旧窯 前面

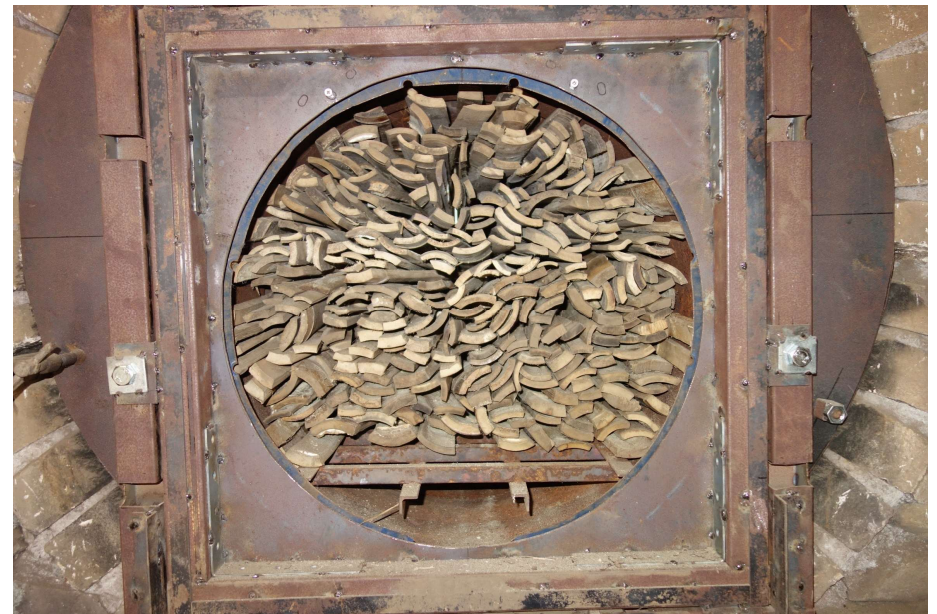
MK1 改修窯の前面

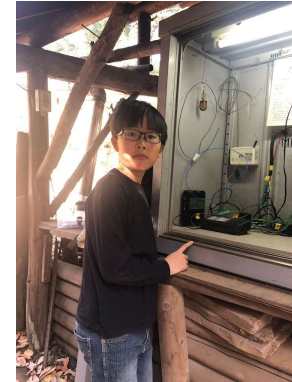
温度がマイナスに  
なっていて、おかし  
いよ！ とおじさん  
へ指摘！！ 改修  
窯での熱電対の  
十一逆接続不具合  
を最初に発見！

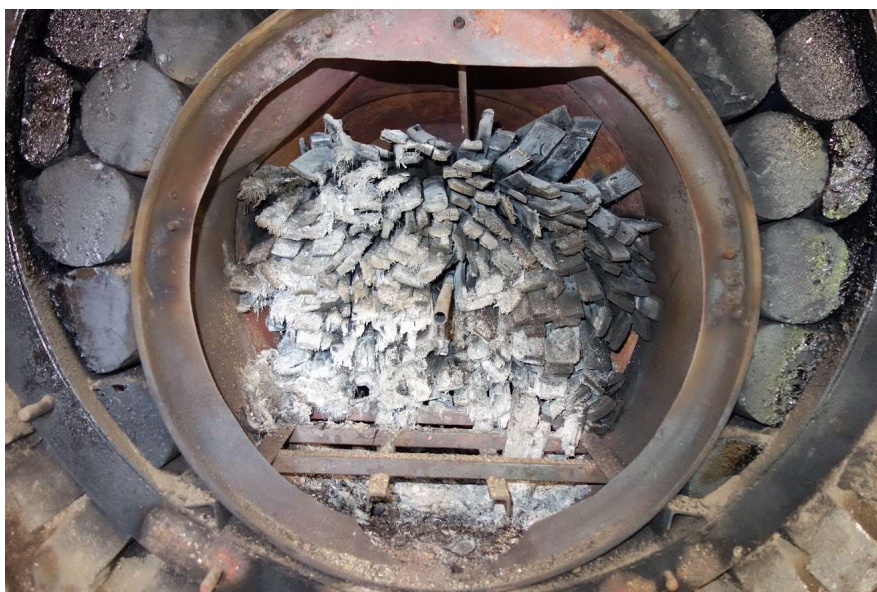
MK2 延命中の旧窯 前面

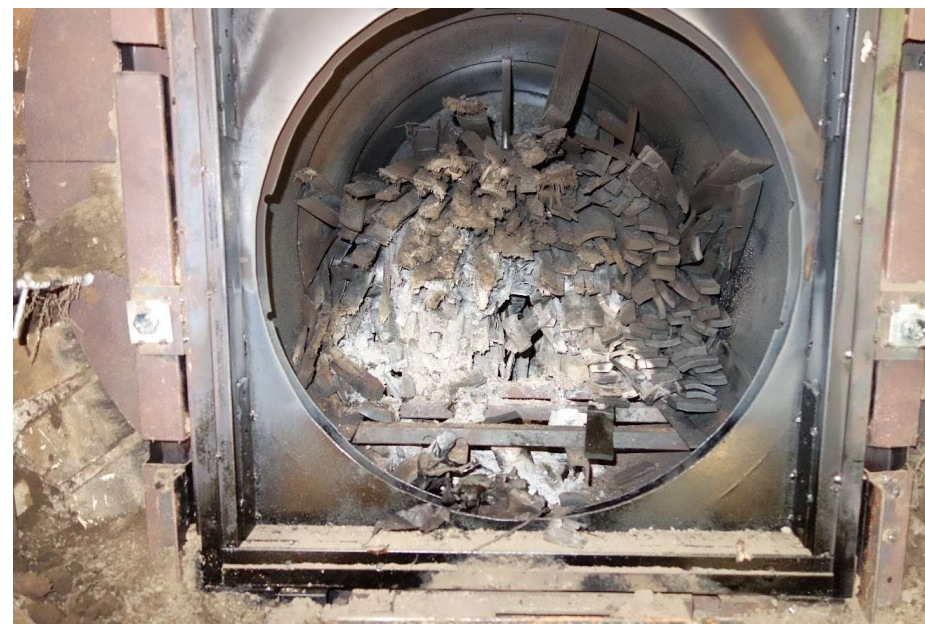
MK1 改修窯の前面

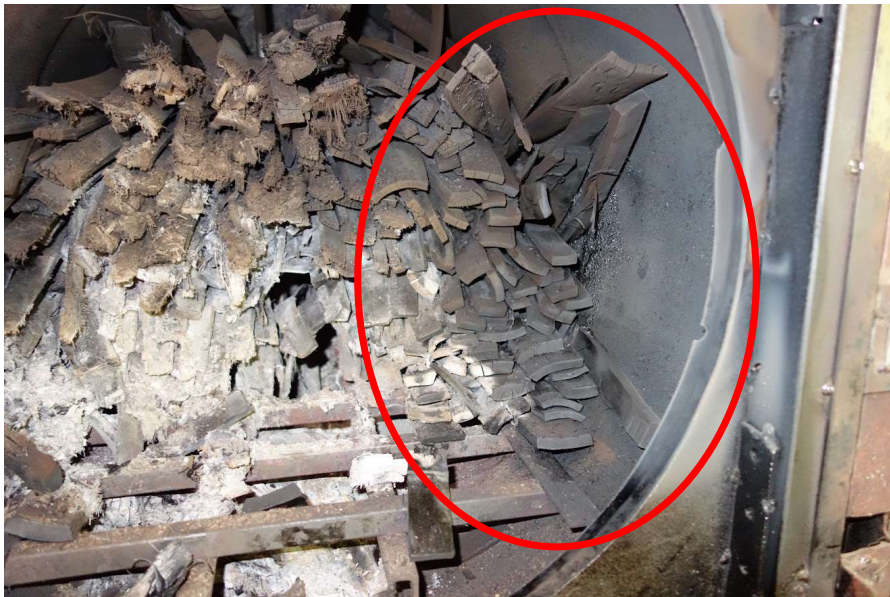
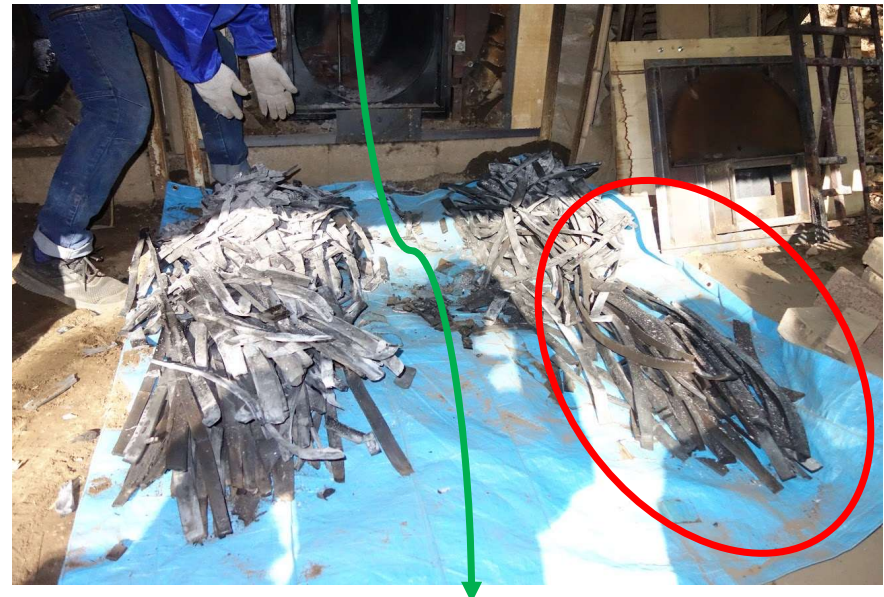
# MK1窯、未炭化に見えた右下部分の拡大、窯出し後のチェック結果 → 先端が灰化していないだけで炭化OKと判断

出炭した炭を右側部分と左側部分に分けて良品選別し、良品率を比較したが、右側50%(2.71/8.44Kg)\*、左側32%(2.5/5.05Kg)と、かえって 右側の良品率が高かった。赤マーク部分の 未炭化の懸念なし と判断。 補足:(良品重量/出炭重量)\*

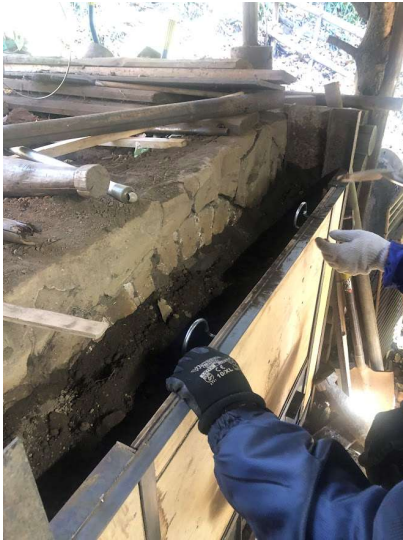
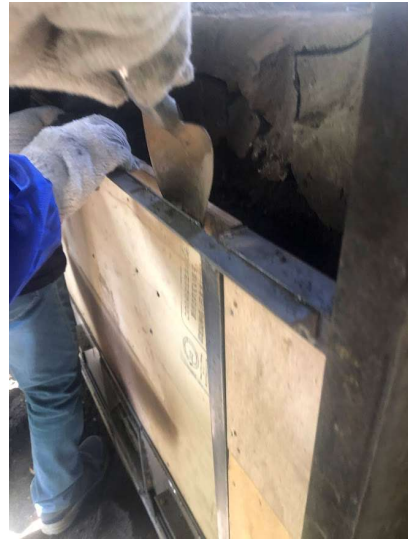
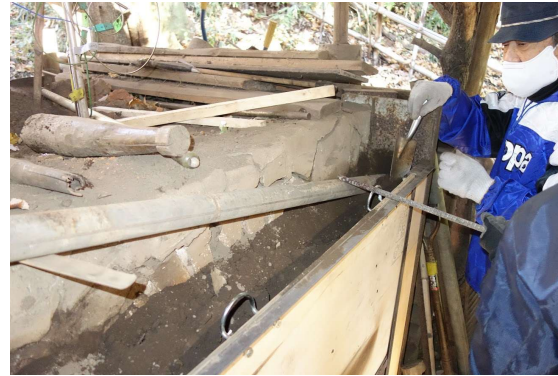
# ナットがひっ掛かり 前面 土留板の取り外しが難航、要改善

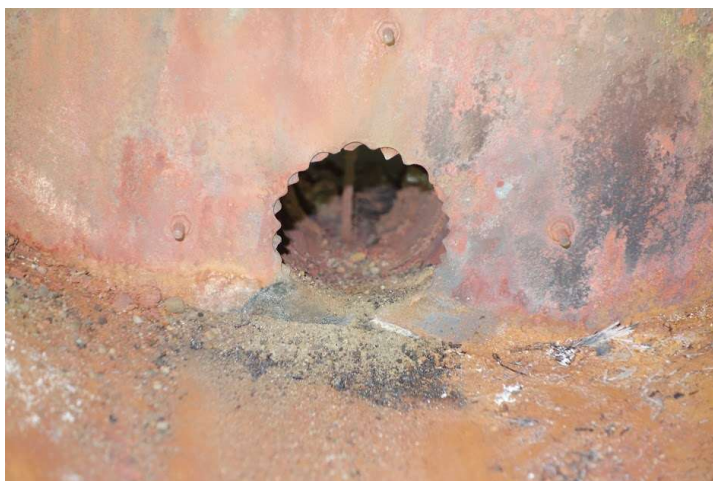
窯 奥底部、煙道入口の絞り レンガ  
直径 約60→26mm(レンガ設置後、半円上部高さ)の  
入口(=窯出口)へ絞っている

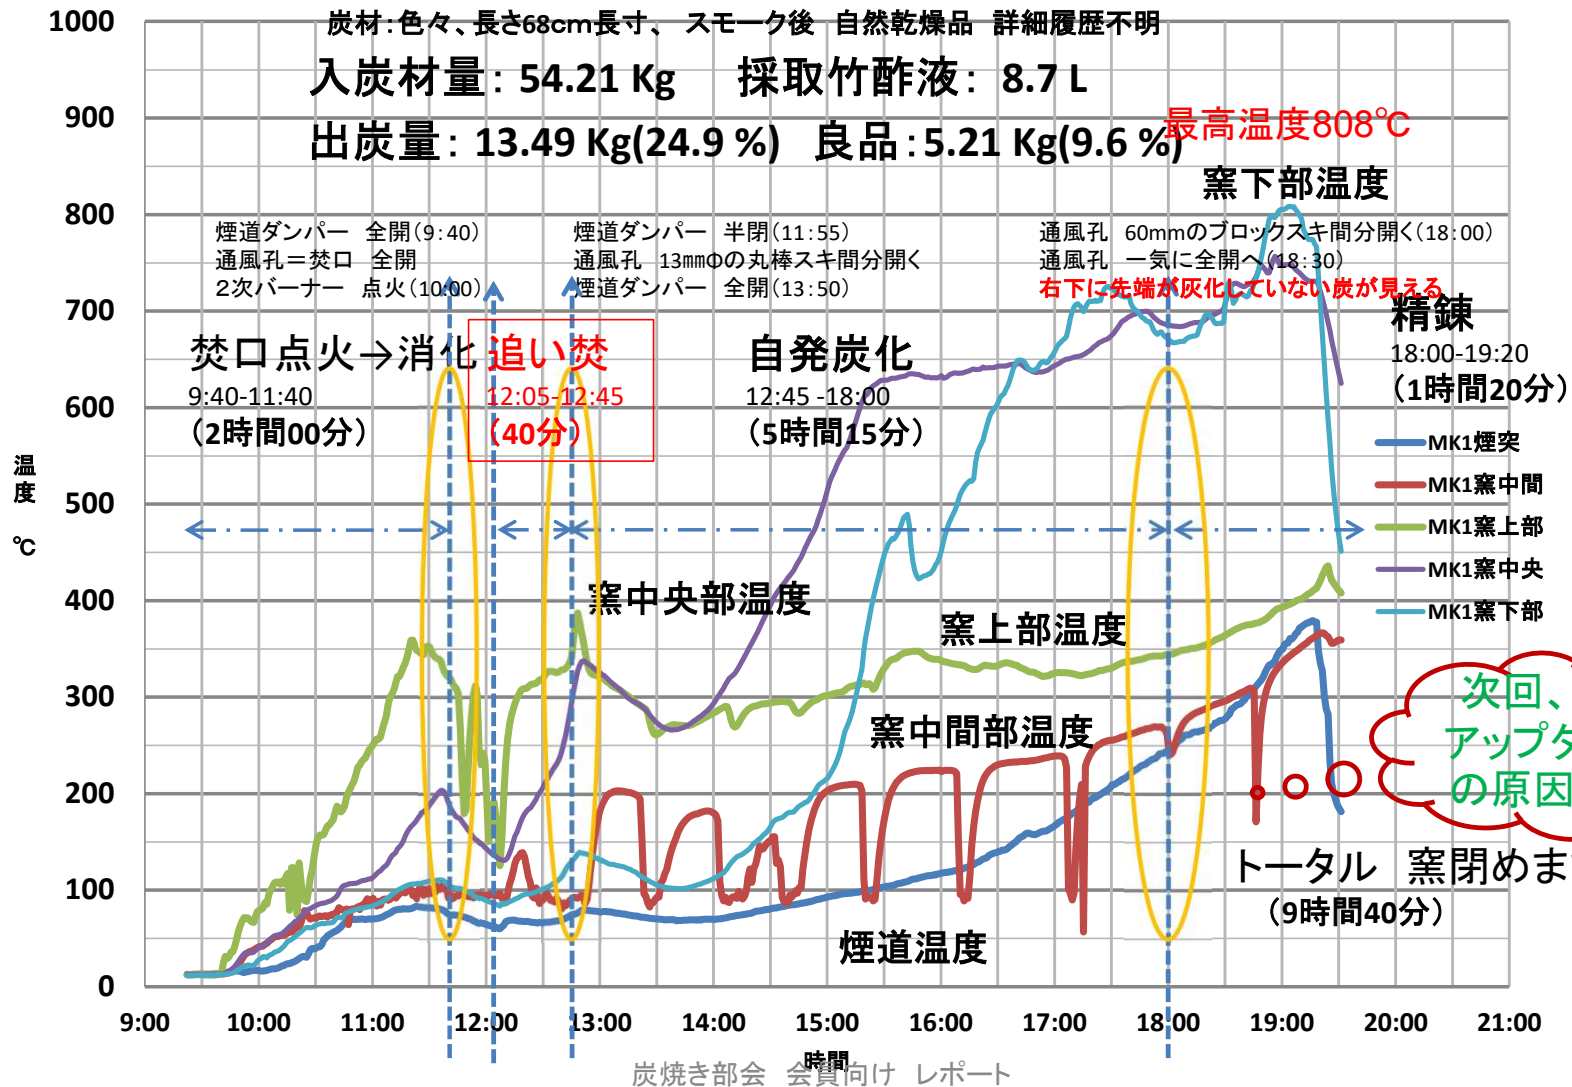
# 2023年12月16日(土) 宮谷戸 MK-1改修窯 竹炭焼き結果

第243回(窯改修後1回目) 炭焼き、気温 15.0 °C、天気 晴れ

炭材:色々、長さ68cm長寸、スモーク後 自然乾燥品 詳細履歴不明

入炭材量: 54.21 Kg 採取竹酢液: 8.7 L

出炭量: 13.49 Kg(24.9%) 良品: 5.21 Kg(9.6%)

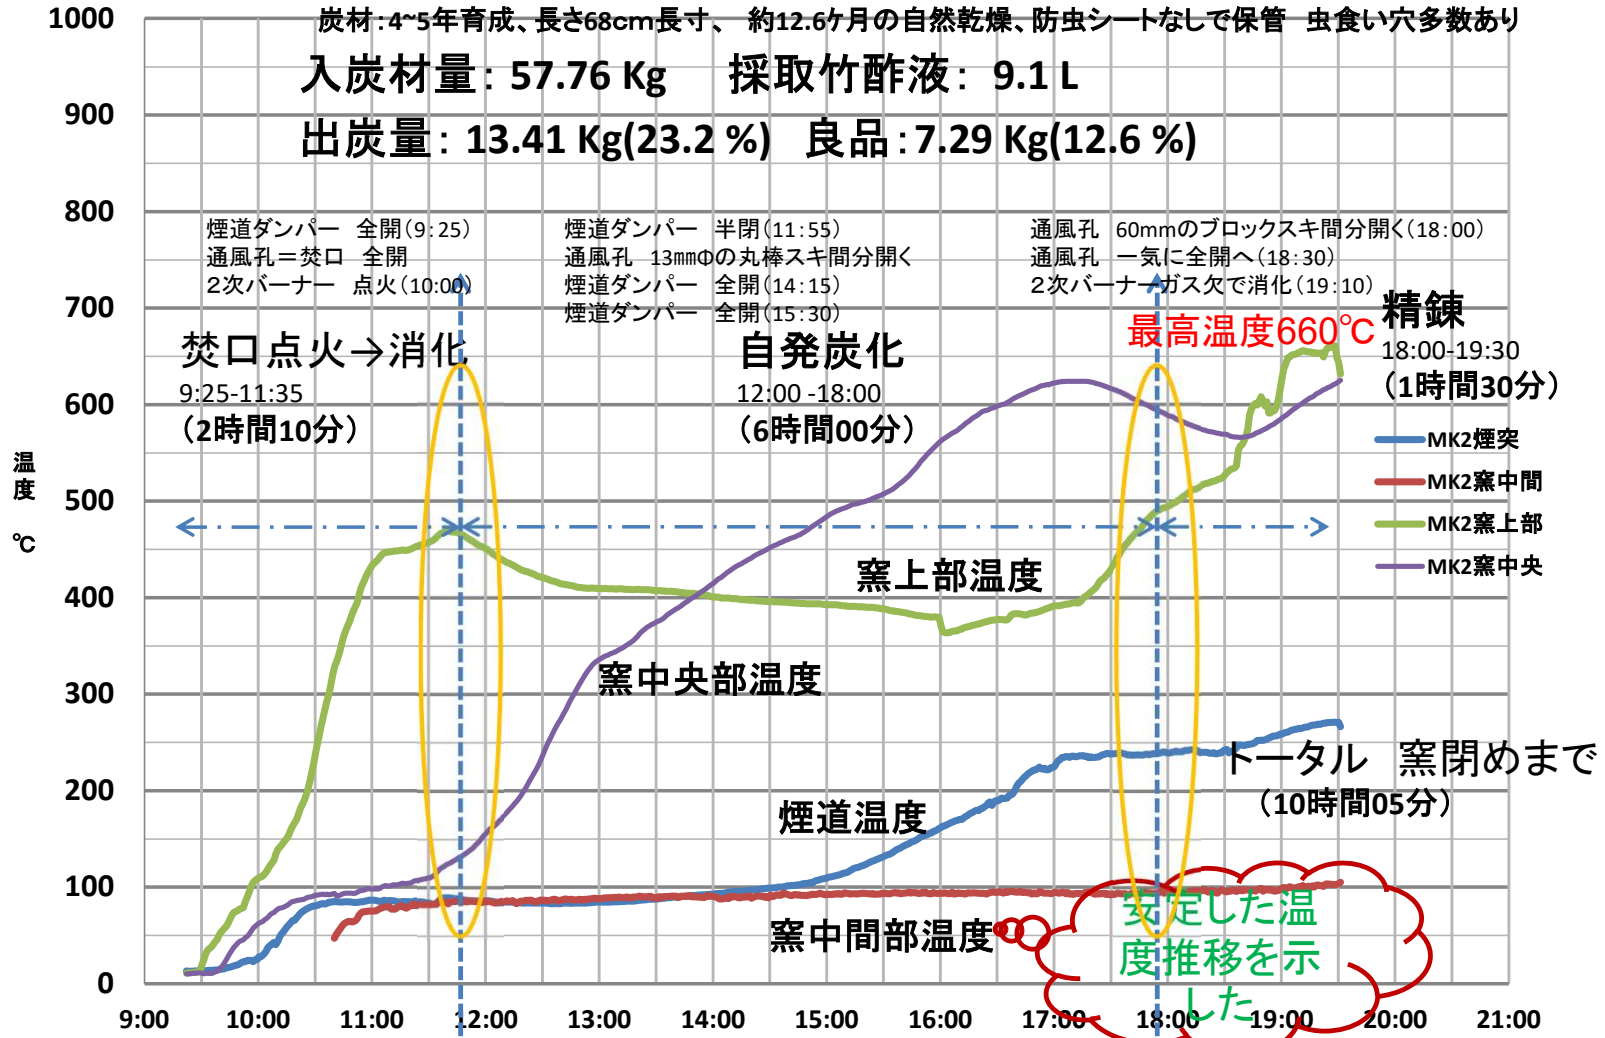
# 2023年12月16日(土) 宮谷戸 MK-2窯 竹炭焼き結果

第243回(窯改修後27回目) 炭焼き、気温 15.0 °C、天気 晴れ

炭材: 4~5年育成、長さ68cm長寸、約12.6ヶ月の自然乾燥、防虫シートなしで保管 虫食い穴多数あり

入炭材量: 57.76 Kg 採取竹酢液: 9.1 L

出炭量: 13.41 Kg(23.2%) 良品: 7.29 Kg(12.6%)
