横浜市 自然体験施設
NPO都筑里山倶楽部 炭焼き部会

2024年2月度 炭焼き部会
レポート

炭焼き部会 2月度 活動レポート

2024年2月27日 文責 炭焼き部会 小山

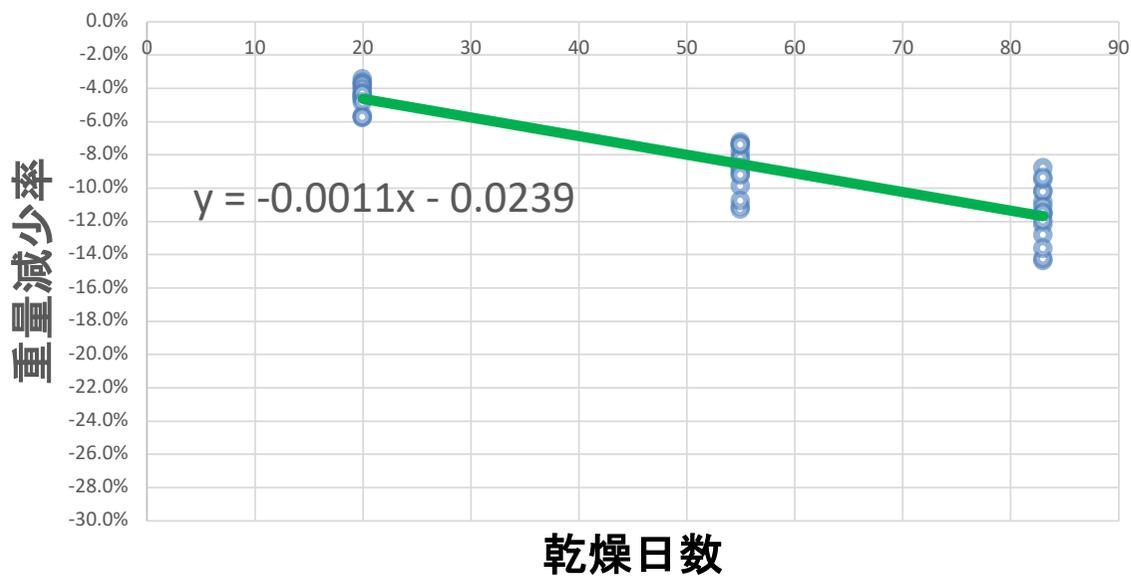
3m長寸のまま と竹割し束ねた状態
での 自然乾燥重量減少率の差異(室内保管)

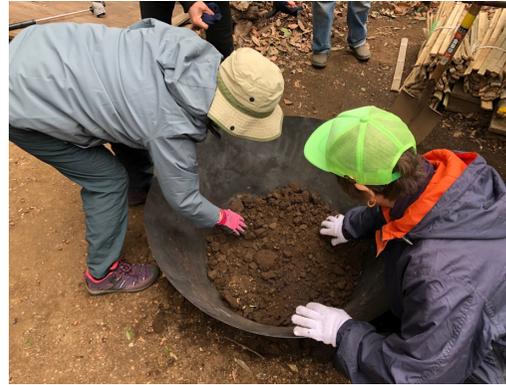
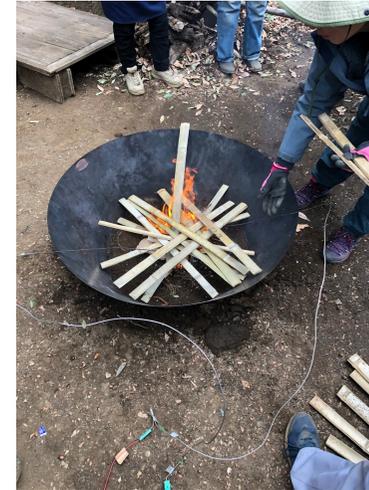
地面を少し掘って、簡単に設置できる

上部直径 965、
下部直径 560、
高さ360mm程度
SUS製燃焼器

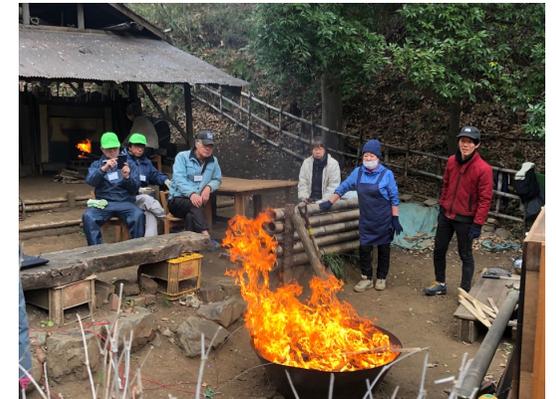
炭化器の下部は酸欠状態となっており、炭化が急激に進行する！

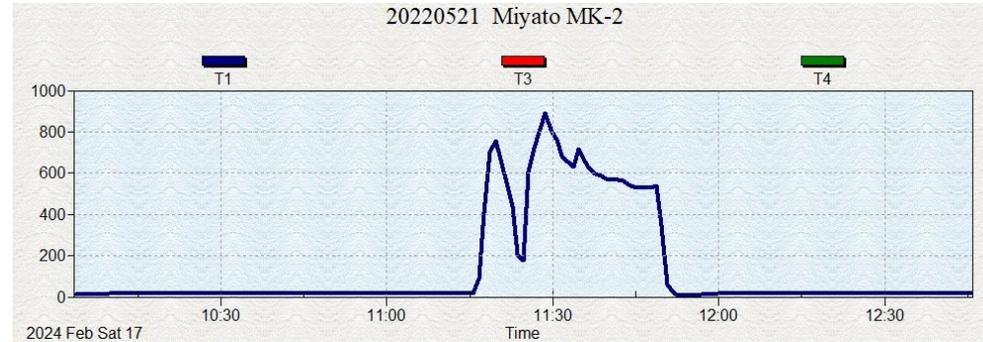
水をかけて、一気に消火させクズ炭化。そのまま燃焼し続けると全て灰になってしう！

着火から消火まで40分で完了。
投入竹材 1年成長竹、11.4ヶ月自然乾燥させた
29.37Kg の乾燥材
(平均40%重量減)

燃え上っていた時の最高温度は、900°Cレベル

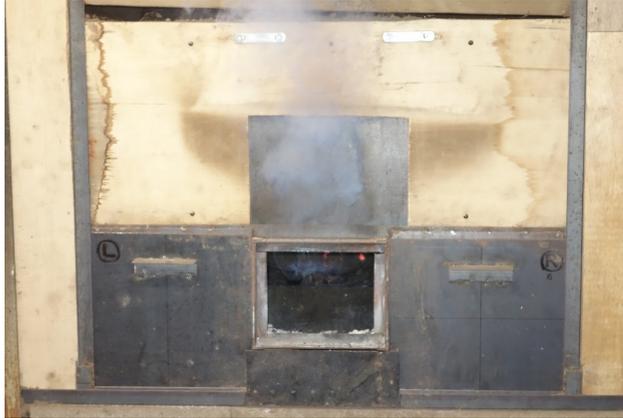
精錬 前蓋全開 直後。今回、煙道温度が何故か低く、煙突の引きが不足し、30分程 煙や炎のバックフロー（焚き口から出る）が続いた 一旦、全面蓋を30分程、再度 閉じてから全開した。

- 3回目となる改修窯(MK1)での炭焼きを実施
 - 2月10日(土) 窯詰め。4~5年成長した自然乾燥350日(11.6ヶ月)、39%重量減の竹材を使用。一般参加者なし。
 - 2月17日(土) 火入れ、親子炭焼体験 3家族、10名が参加、無煙炭化器のデモ。一般参加者なしであったが、“火入れ”の のぼりを見られて 数組の公園散策者が見学に来場
 - 前回同様にドラム缶の煙道入口を狭めて炭化がじっくり進行する条件にて火入れを実施。原因不明だが、煙道温度がなかなか上がらず、センサー故障か？ と疑い、窯内の温度で総合的に判断し、煙道温度が200から250度の精錬GO条件以下の90° で精錬を開始したところ、バックフローが激しく発生、煙突の引きが低く焚き口からしばらく 炭化中の煙が吹き上がり、炎も上がった。次第に煙道温度も上昇し、煙突の引きも起こり、通常の精錬に移行した。精錬時に862° まで窯内最高温度が上昇し、前回は10° 上回わり、前回に似たオーロラのように揺らぐブルーフレームが出現。精錬終了時の煙道温度は、180° となっており、上昇はあったが、非常に低くセンサーのチェックが必要 動画リンク先をご覧ください。
 - 親子炭焼き体験 親子部会が当日のプログラムはリードして進行10:00から15:00で実施
 - 火入れと平行して、無煙炭化器によるクズ炭焼きとクズ炭を使った 墨汁作りと この墨汁を使った 文字書きやお絵描きまで 幅広い実演を 実施(スパイスアップ 柏木さん とタクマさんの 支援にて実施) 11:00から15:00で実施
 - 煙道温度の上昇が低かった原因調査結果
 - ①センサー異常なし、②煙道入口変化なしで 原因不明 継続課題
 - 窯中間部の温度推移の結果前回とモードが異なる 再び奇妙な変化を示した
 - 原因不明、継続調査
 - 2月24(土)窯出し、良品選別、竹割りと束ねて計量 一般参加者 1家族、3名
 - MK1(改修窯) 出炭率27.0%、良品率17.5%と過去の平均値を上回る好結果。選別時に硬い竹炭を示す金属音も確認された

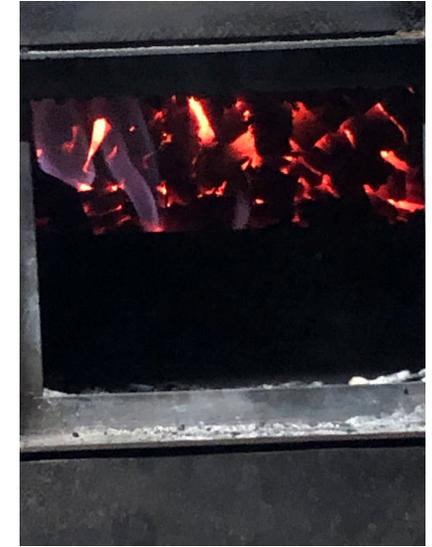
ブルーフレームが竹炭の手前のすき間から 湧きあがり始め、全面に広がった 最終的な窯内最高温度は、862℃まで上昇した。

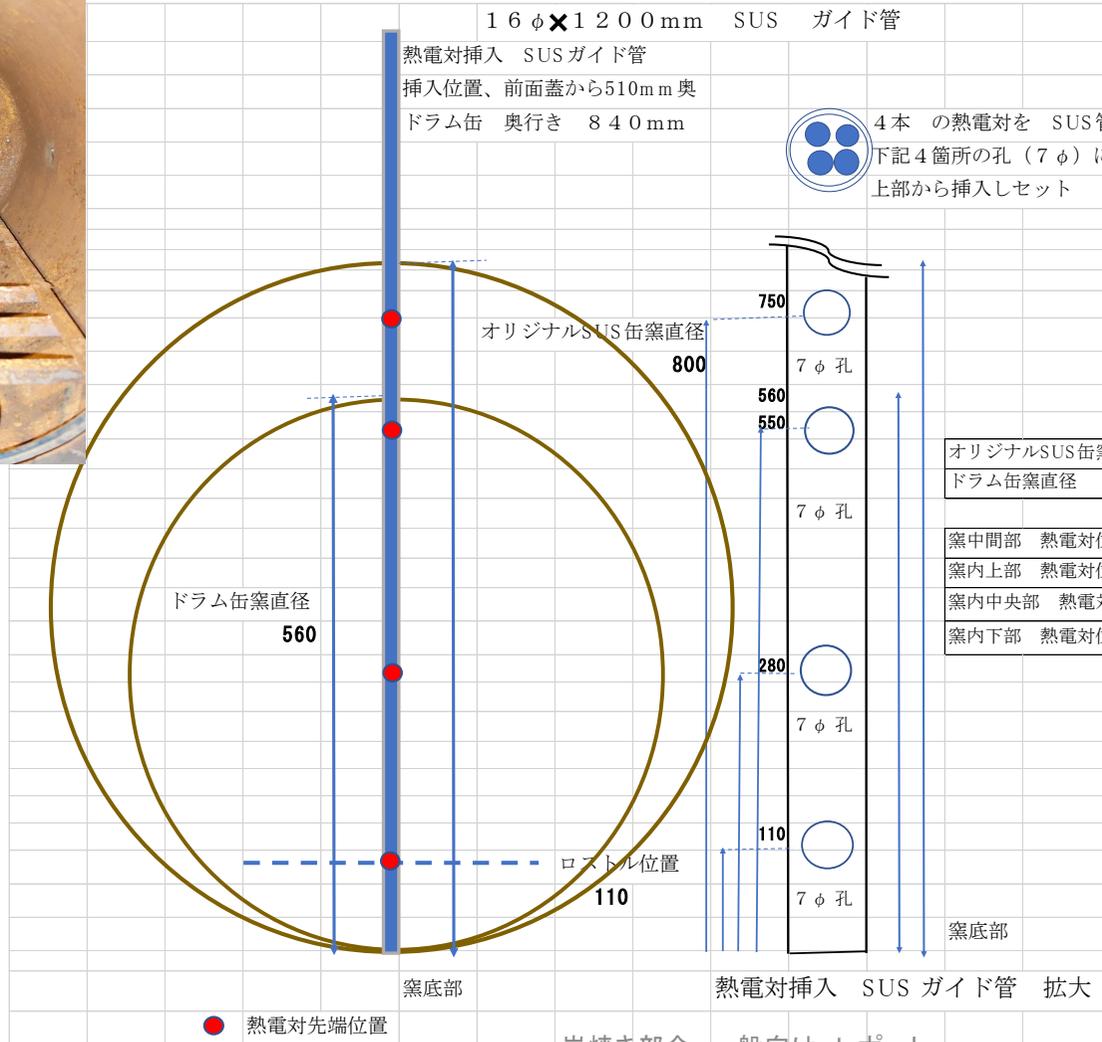
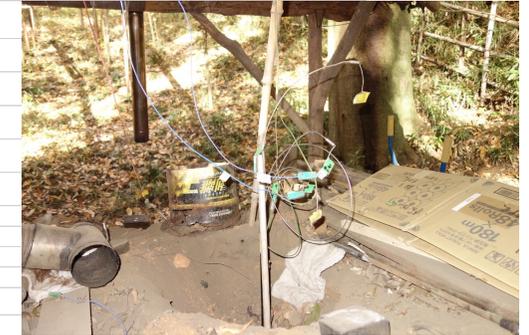
MK1 熱電対4本のガイド管 構造図

SUSガイド管と熱電対
上部よりの挿入状態

単位 mm	
オリジナルSUS缶窯直径	800
ドラム缶窯直径	560
240 2つの缶間の隙間距離	
窯中間部 熱電対位置	750
窯内上部 熱電対位置 (窯上面から10mm下)	550
窯内中央部 熱電対位置	280
窯内下部 熱電対位置=ロストル位置	110
窯間の隙間部	
窯底からの距離	
窯底からの距離	
窯底からの距離

ロストル部分の熱電対 孔

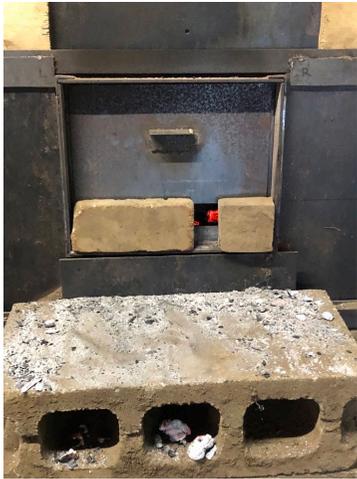
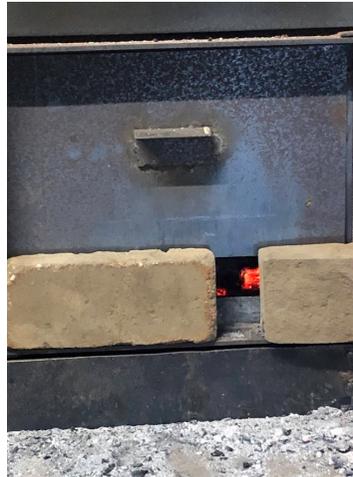
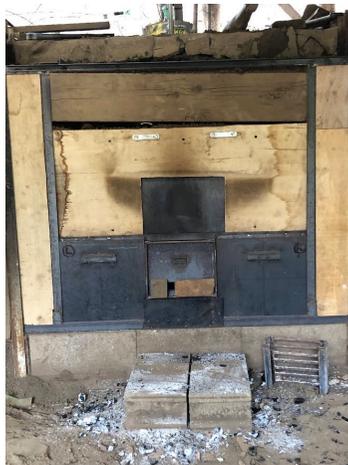
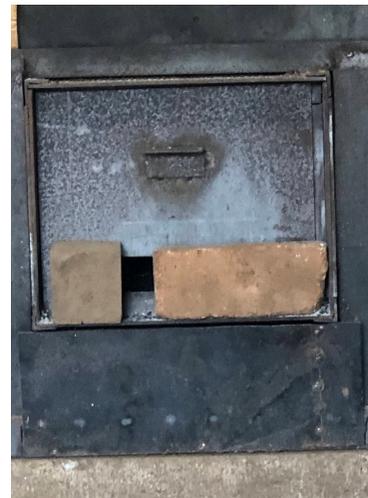
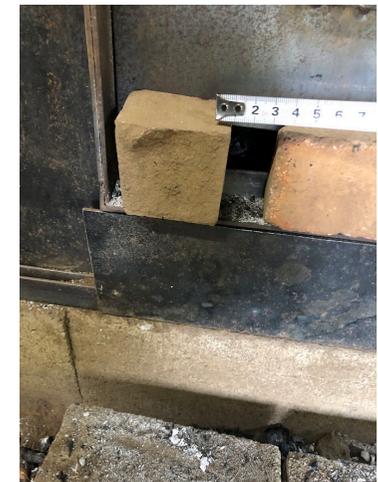
炭化中の通風口 1、2月開口状態の違い、幅 約20mm

1月の通風口 開口状態
右寄り

2月の通風口 開口状態
左寄り

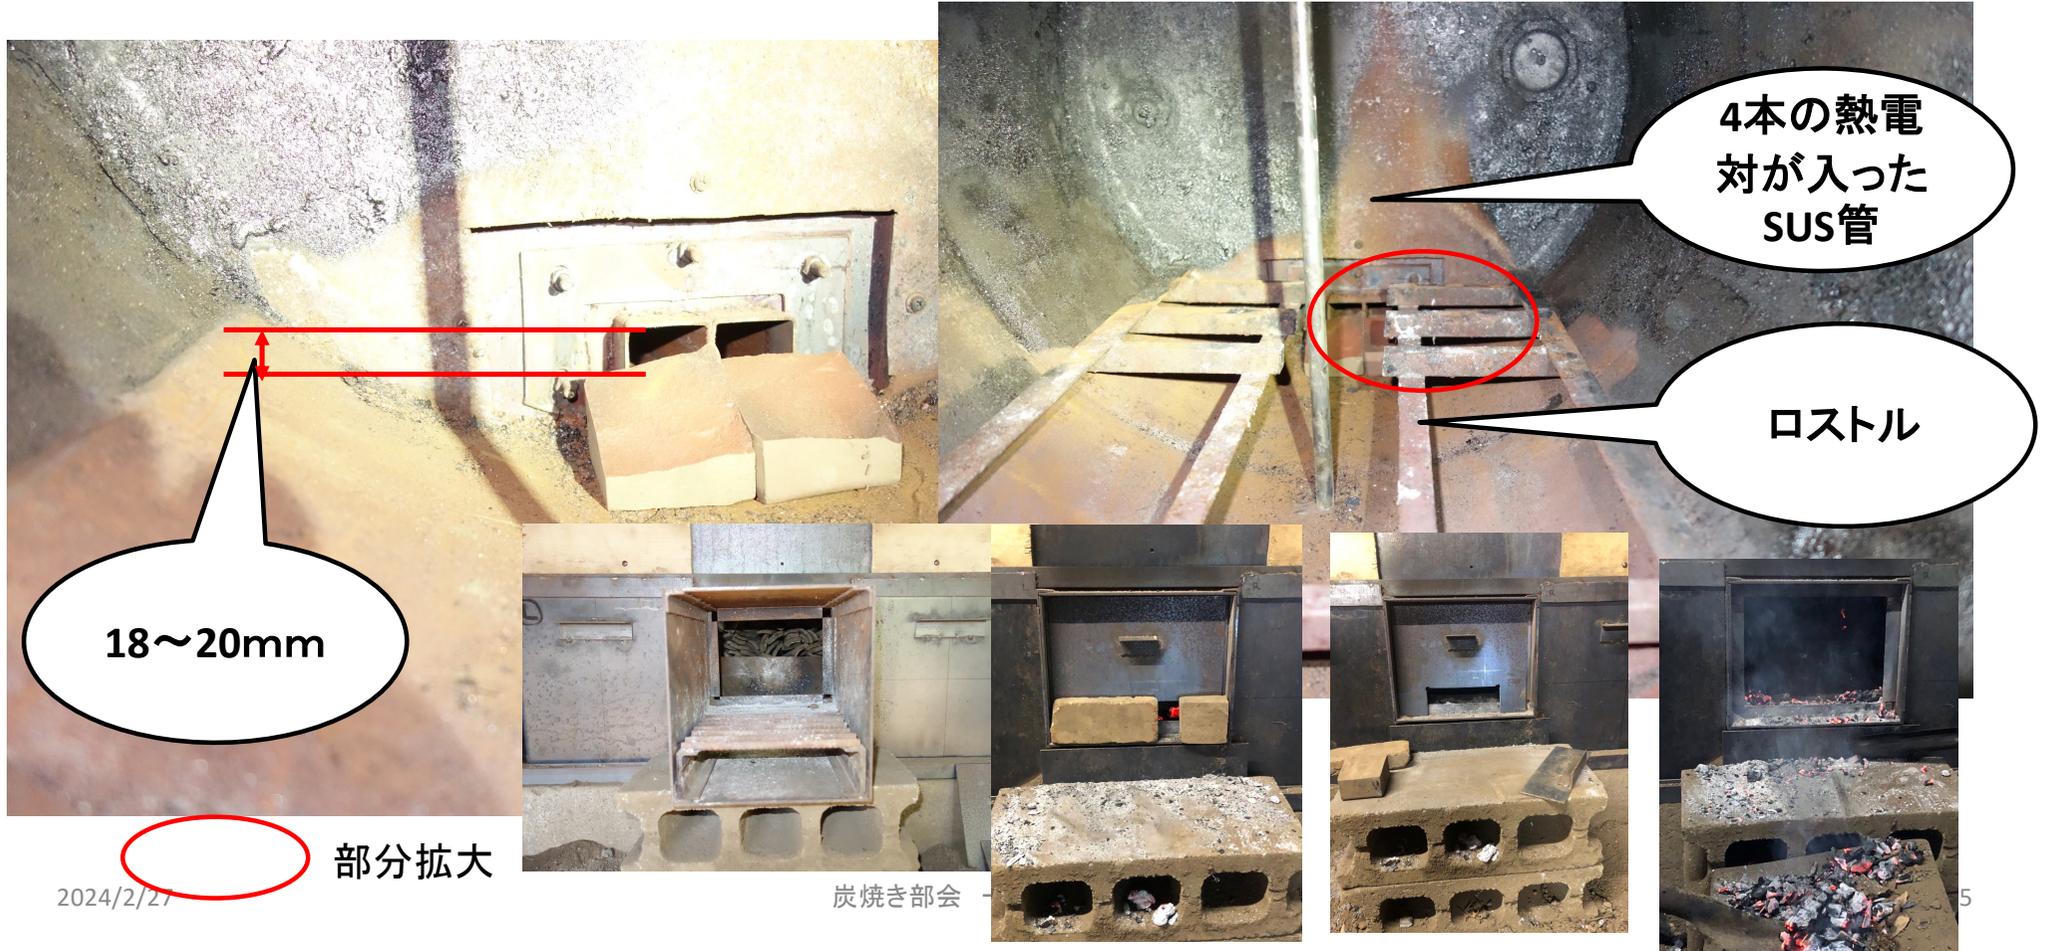
レンガで煙道入口の高さ方向を オリジナル40→18~20mm
に絞った部分の拡大写真とロストルと熱電対センサー管の全景
狙いは、窯内の煙の循環をスローにし、炭化をゆっくり進行させること
この煙道出口と焚口の開口部 の位置とサイズの関係で窯内の流れが変化する

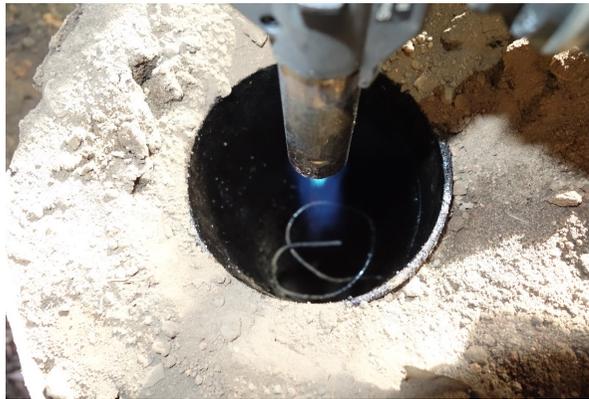
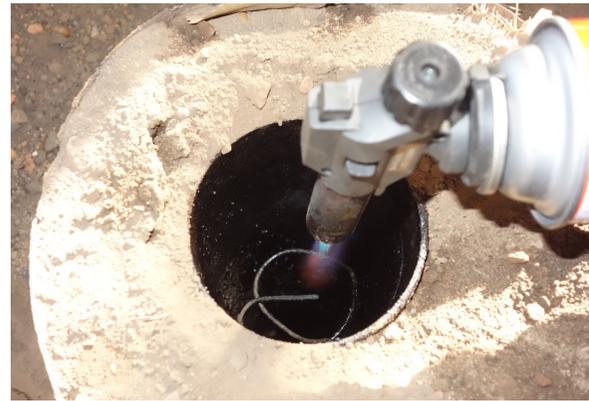
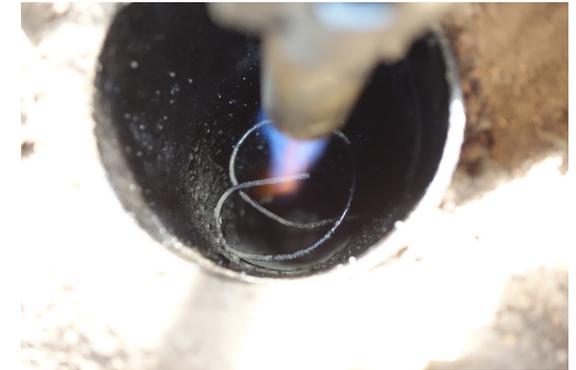
煙道温度が上がらなかった原因調査 その1 煙道部センサーチェック

煙道 熱電対を直接バーナーで加熱してセンサー異常チェックを実施したが、360℃まで上昇し、外気温まで正常に復帰した。→ センサー異常なく、実際に煙道部の温度が上がっていなかったと判断

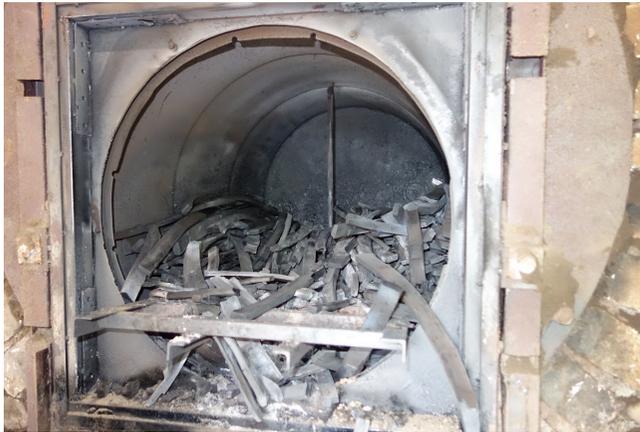
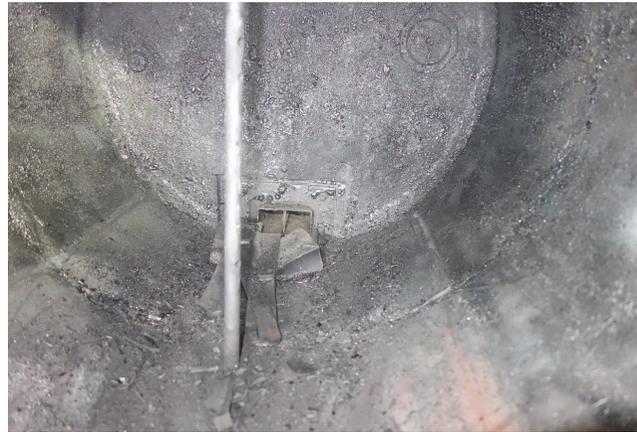
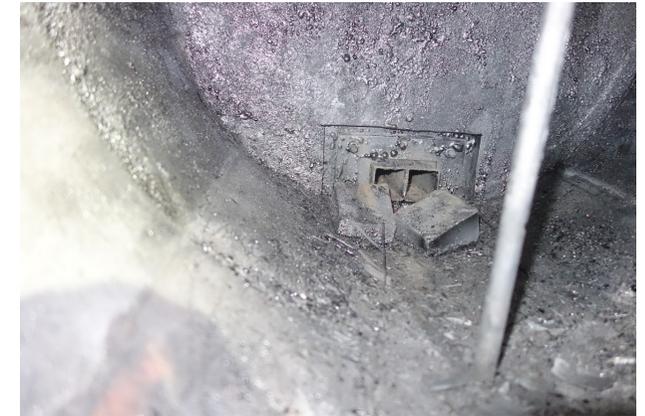
煙道温度が上がらなかった原因調査 その2 窯出し時に窯の煙道入口 開口サイズを調整していたレンガの状態チェック

ロストルを引き出し時に竹炭と一緒に引っ張り出されたと思われるが、右側レンガが手前側に移動していた。この状態は 煙道入口を広める方向での変化で、セットした状態より煙道への出口が更に狭められ、煙道温度が上がり難かった との仮説とは、逆の結果であった→ 煙道部の温度が上がっていなかった 原因不明

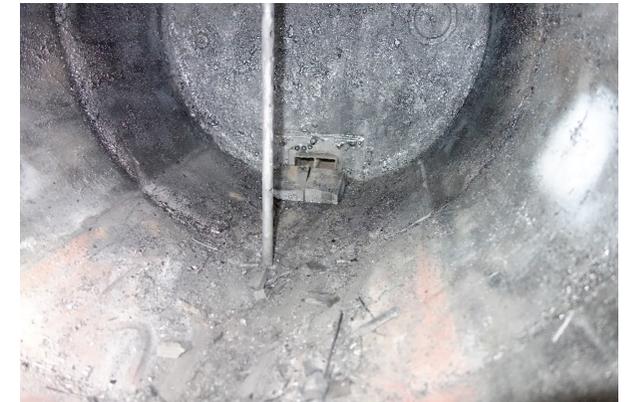
煙道入口のレンガをセットした状態に戻した状態の写真

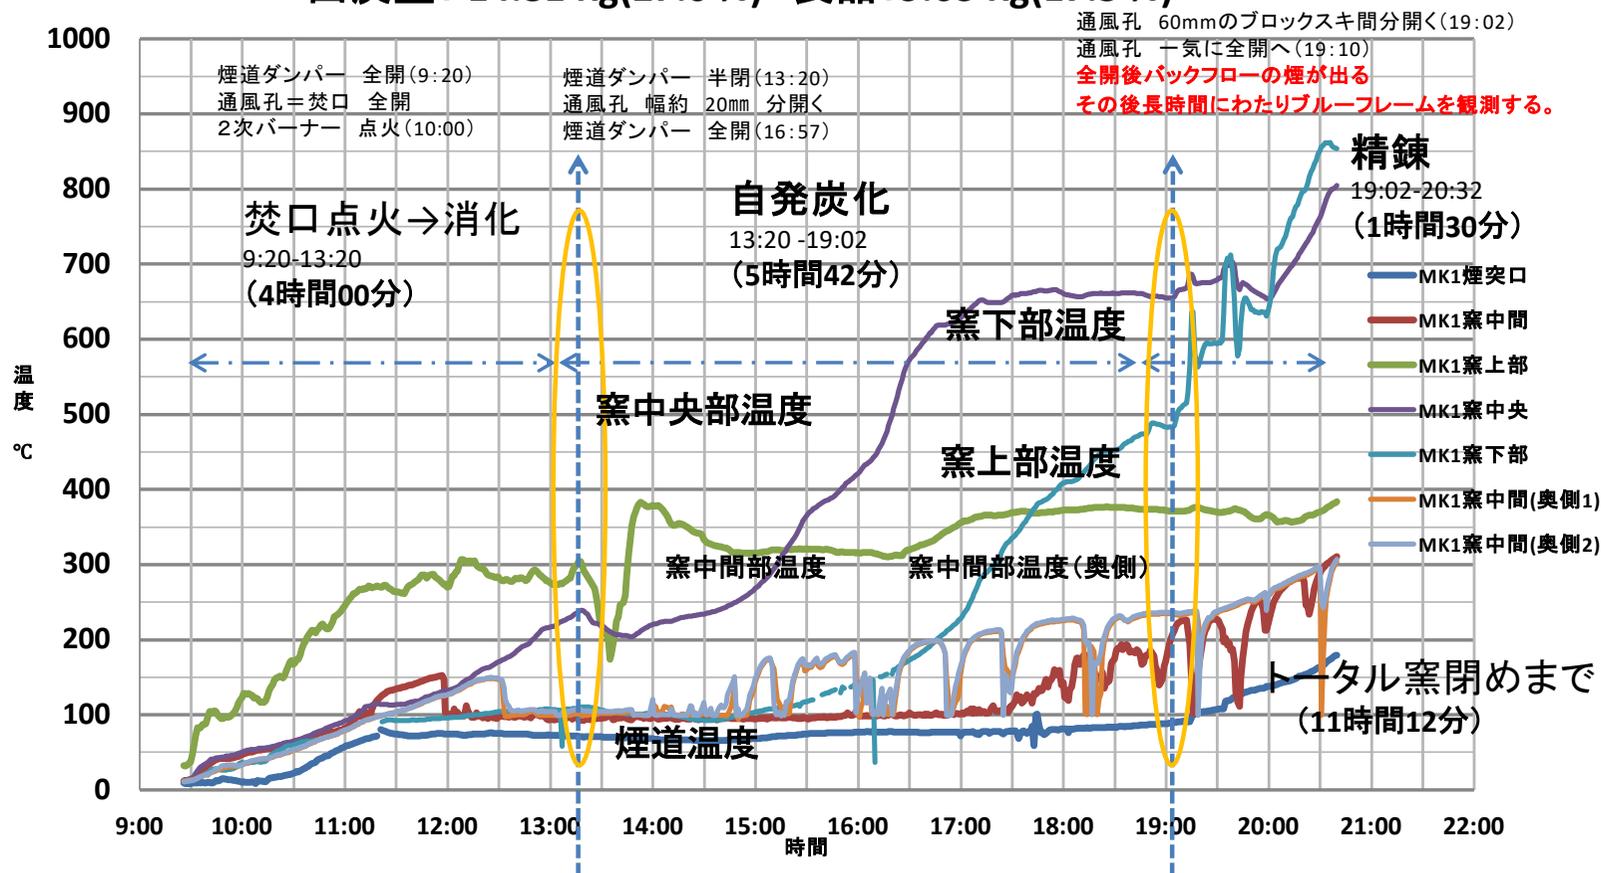
2024年2月17日(土) 宮谷戸 MK-1改修窯 竹炭焼き結果

第245回(窯改修後3回目) 炭焼き、気温 7.1 °C、天気 曇り

炭材: 4~5年成長の自然乾燥350日(約11.6ヶ月)、平均39%重量減の竹材、太さ色々、長さ68cm長寸

入炭材量: 54.92 Kg 採取竹酢液: 10.4 L

MK-1 窯下部

出炭量: 14.81 Kg(27.0%) 良品: 9.63 Kg(17.5%)

最高温度861.6°C

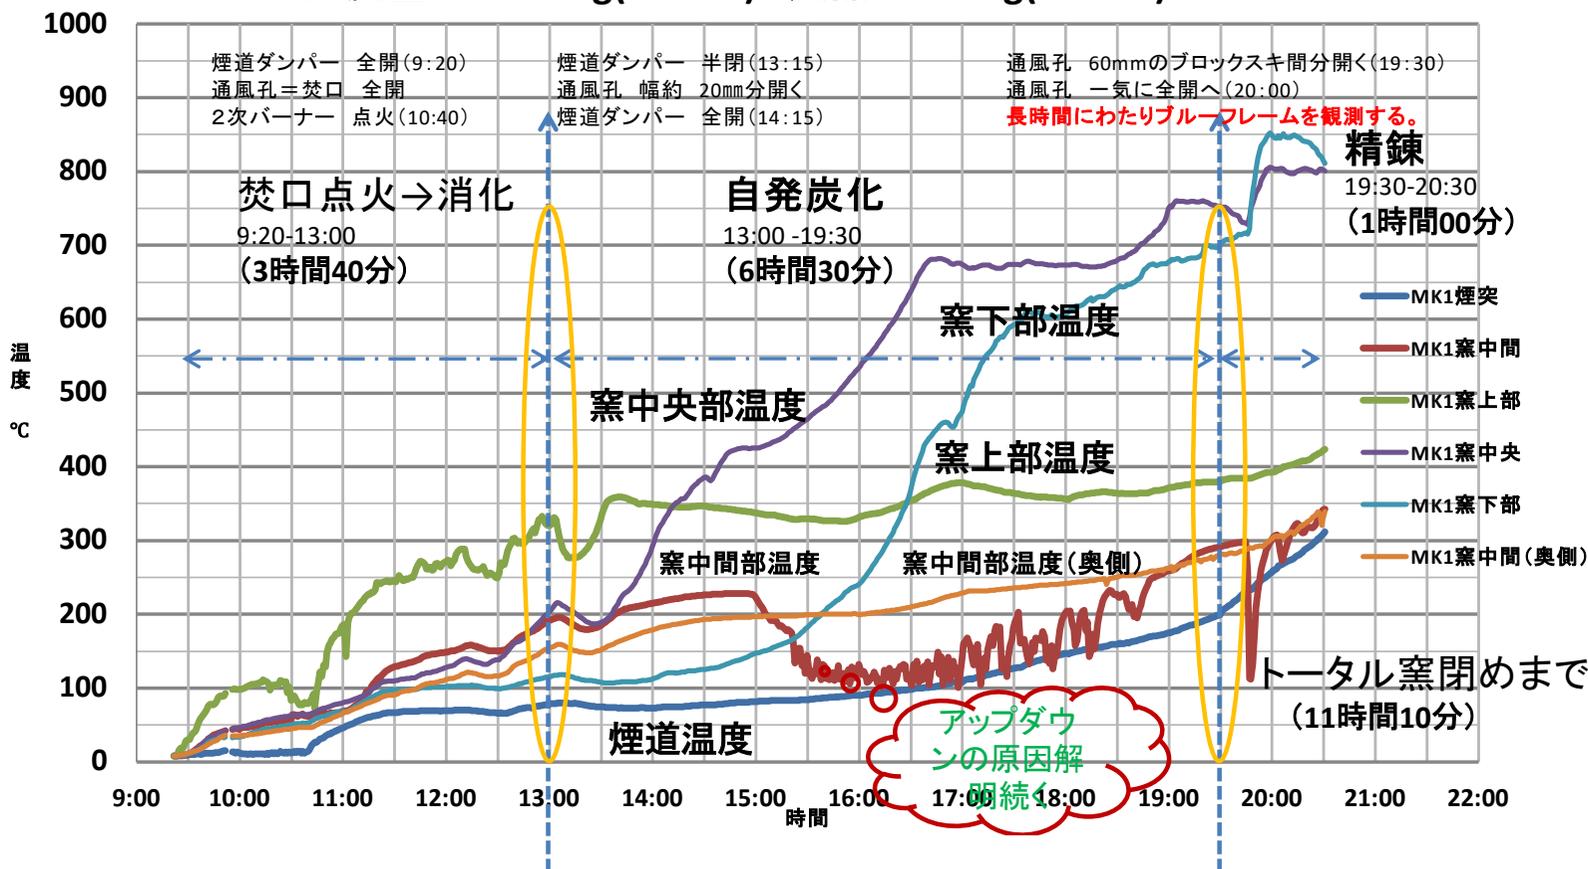
2024年1月20日(土) 宮谷戸 MK-1改修窯 竹炭焼き結果

第244回(窯改修後2回目) 炭焼き、気温 7.4 °C、天気 曇りのち雨

炭材: 4~5年成長の自然乾燥322日(約10.6ヶ月)、平均32%重量減の竹材、太さ色々、長さ68cm長寸、

入炭材量: 55.85 Kg 採取竹酢液: 8.8 L

MK-1 窯下部
最高温度852.3°C

出炭量: 14.12 Kg(25.3%) 良品: 8.28 Kg(14.8%)

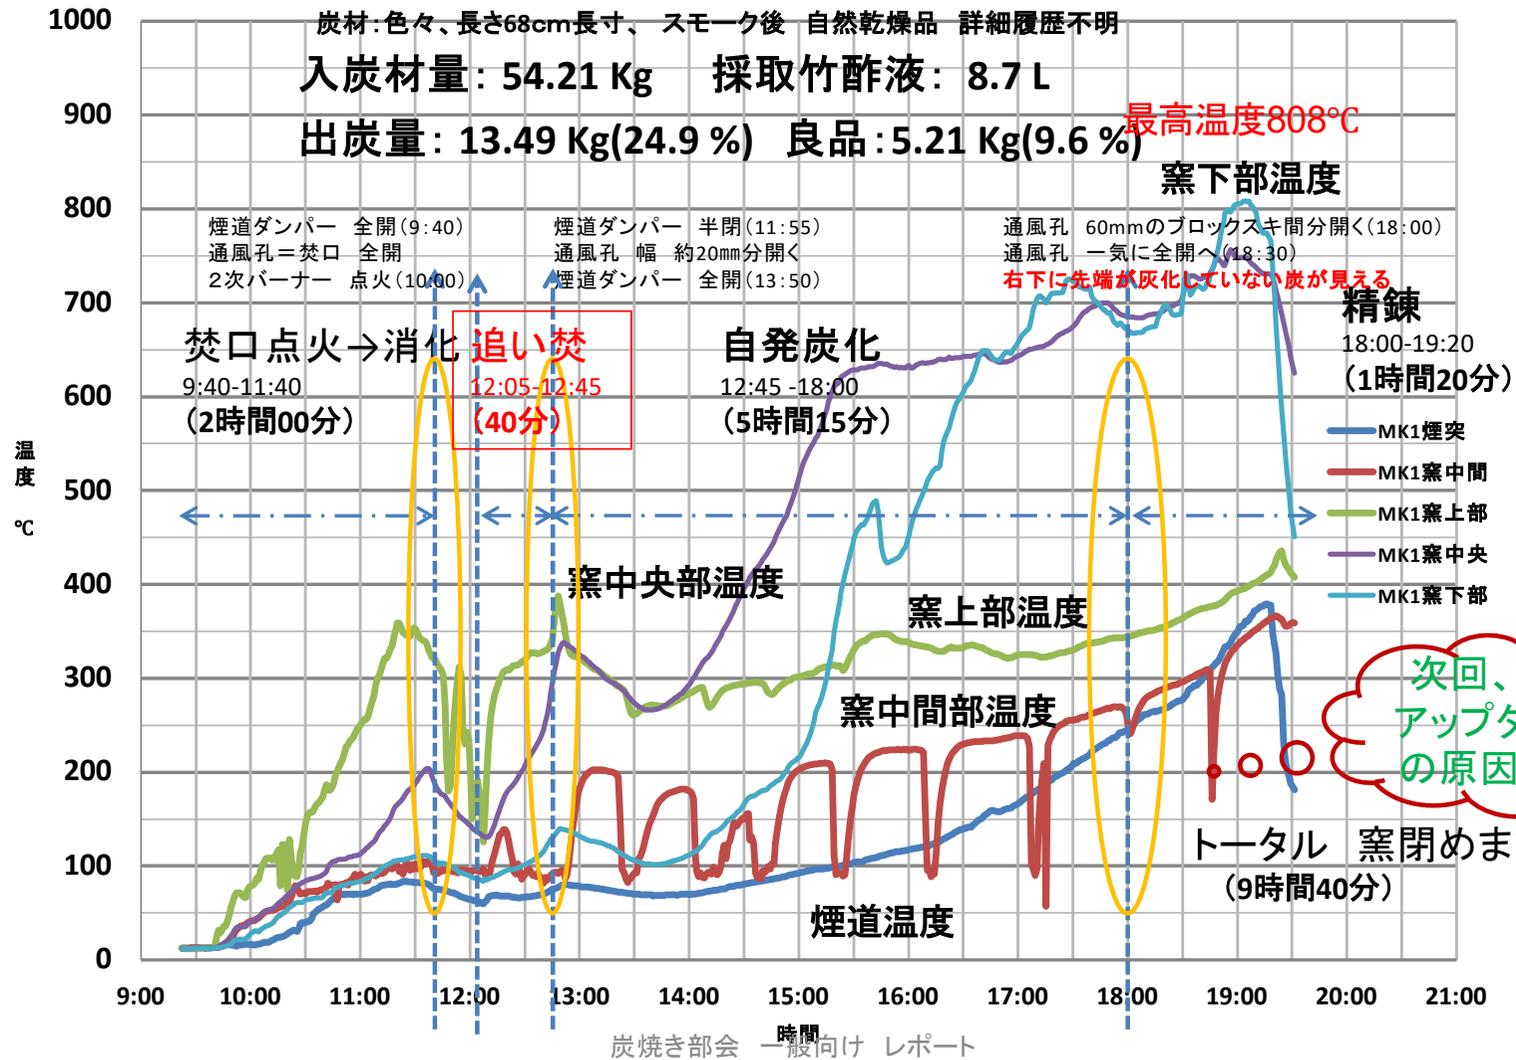
2023年12月16日(土) 宮谷戸 MK-1改修窯 竹炭焼き結果

第243回(窯改修後1回目) 炭焼き、気温 15.0 °C、天気 晴れ

炭材:色々、長さ68cm長寸、スモーク後 自然乾燥品 詳細履歴不明

入炭材量: 54.21 Kg 採取竹酢液: 8.7 L

出炭量: 13.49 Kg(24.9%) 良品: 5.21 Kg(9.6%)

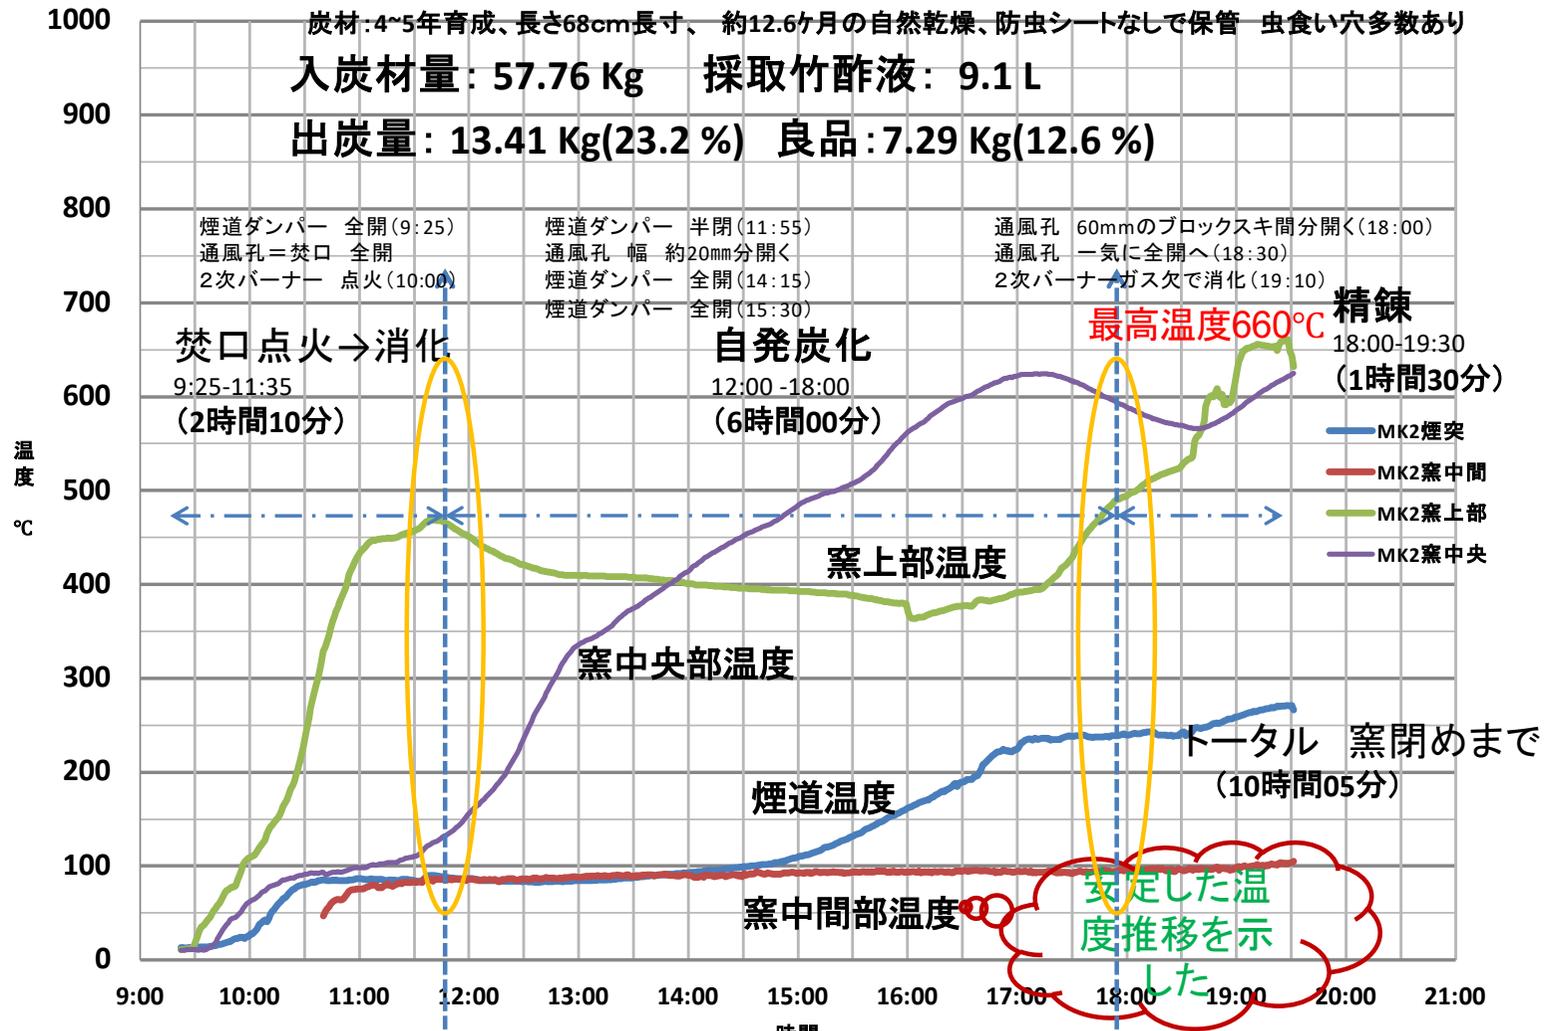
2023年12月16日(土) 宮谷戸 MK-2窯 竹炭焼き結果

第243回(窯改修後27回目) 炭焼き、気温 15.0 °C、天気 晴れ

炭材: 4~5年育成、長さ68cm長寸、約12.6ヶ月の自然乾燥、防虫シートなしで保管 虫食い穴多数あり

入炭材量: 57.76 Kg 採取竹酢液: 9.1 L

出炭量: 13.41 Kg(23.2%) 良品: 7.29 Kg(12.6%)
